Assunto: Interdição da Arquibancada de Concreto do Espaço Vila Olímpica

LAUDO TÉCNICO
ESTÁDIO MUNICIPAL DANILO PAGOT

Juara-MT SETEMBRO/2023

Assunto: Laudo técnico avaliação das manifestações patológicas

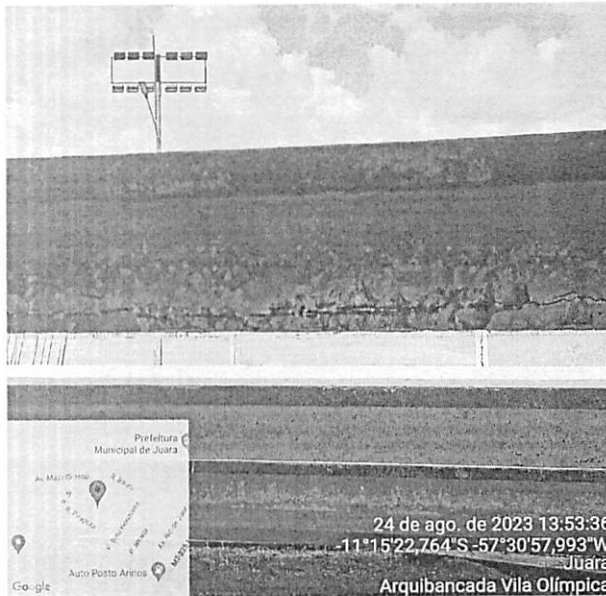
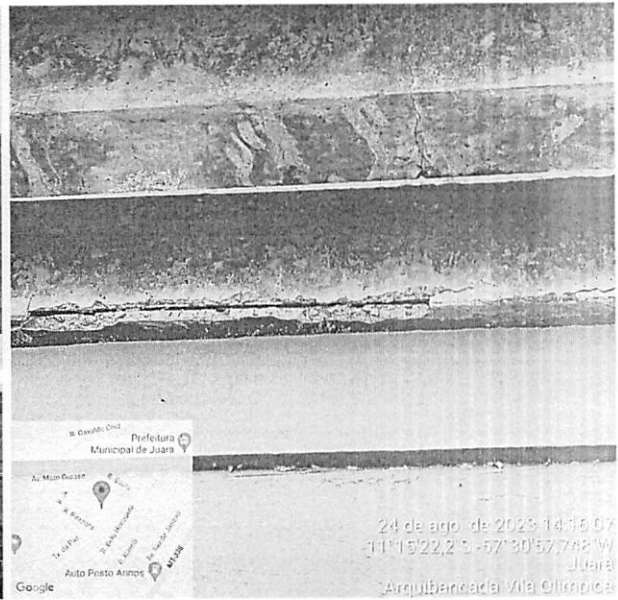
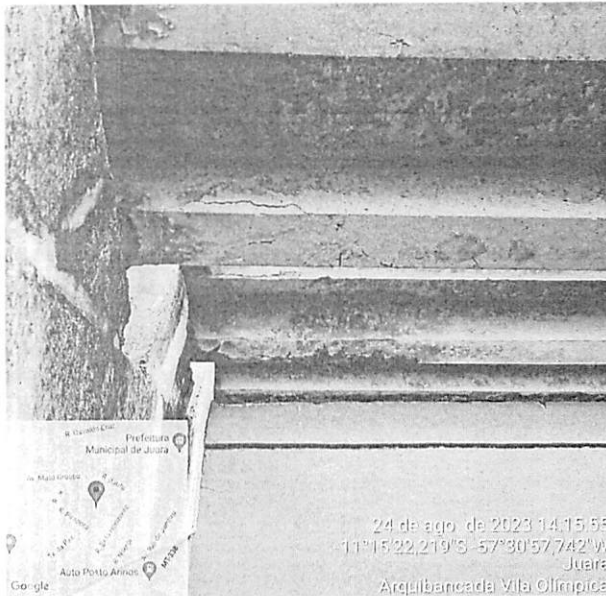
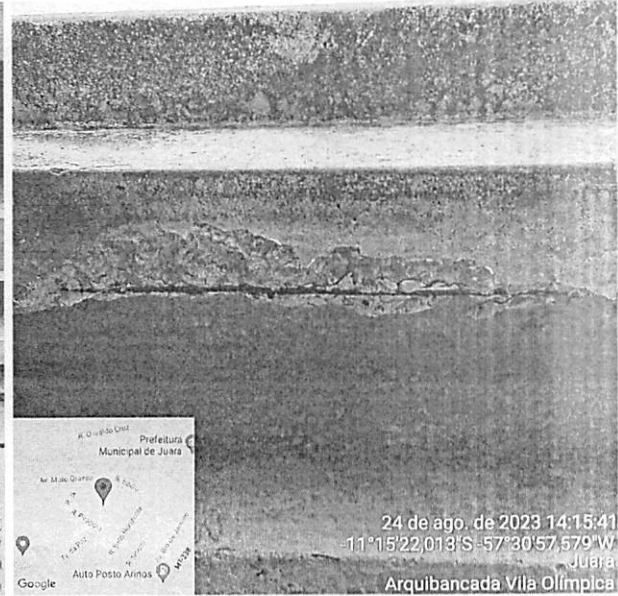
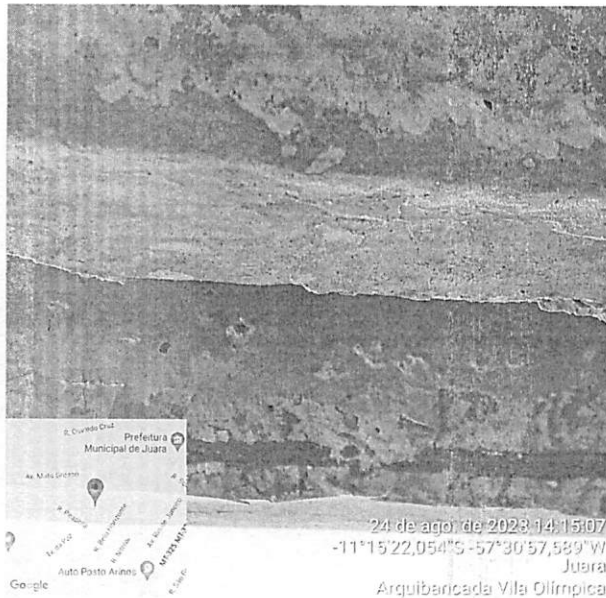
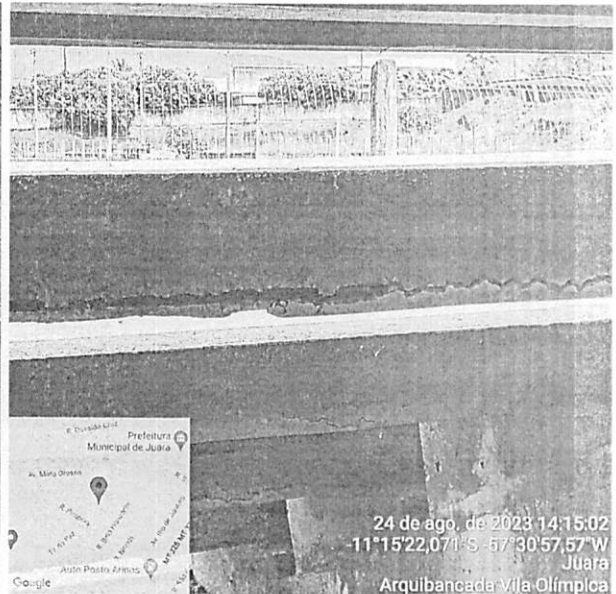
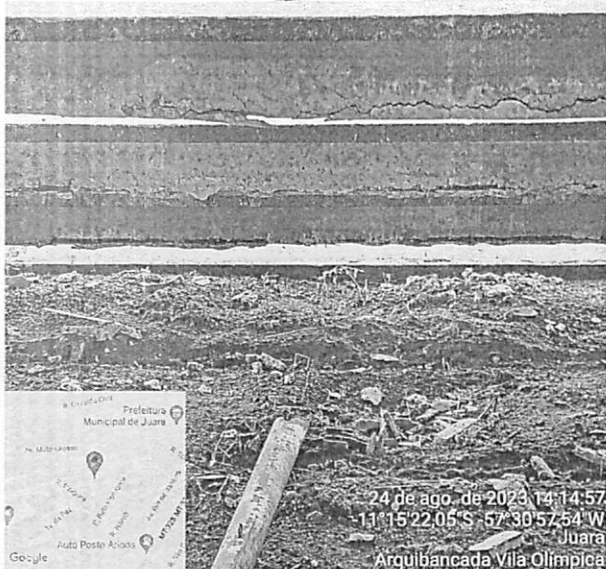
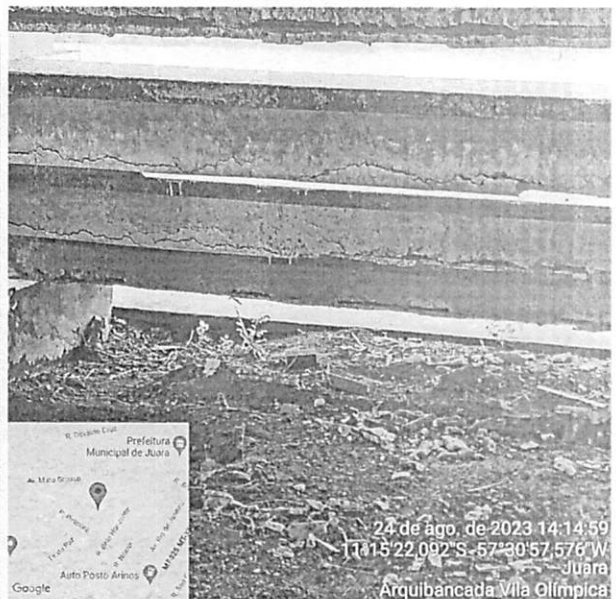
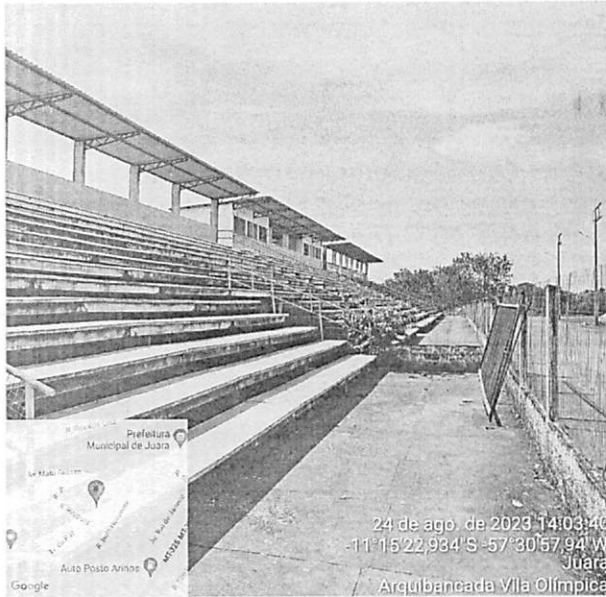
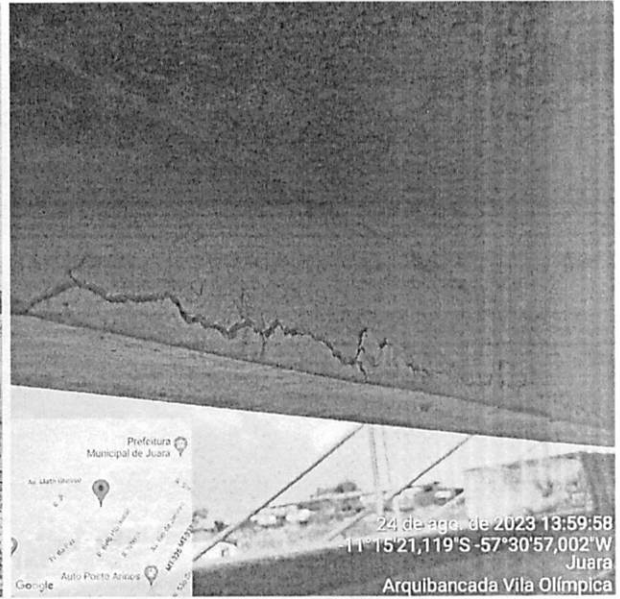
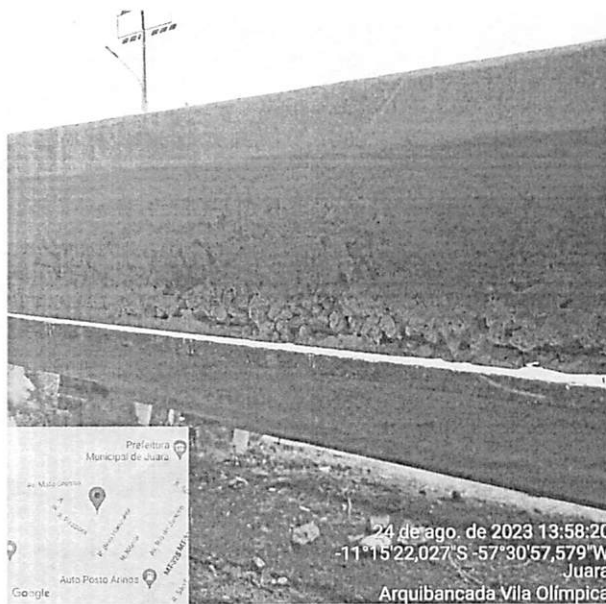
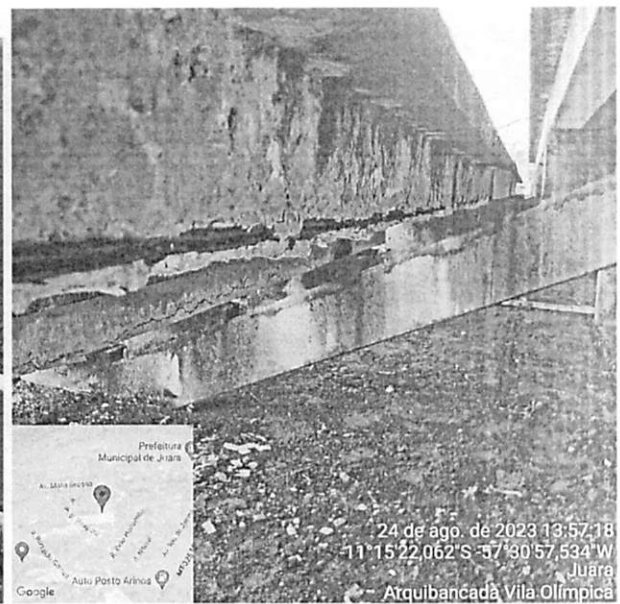
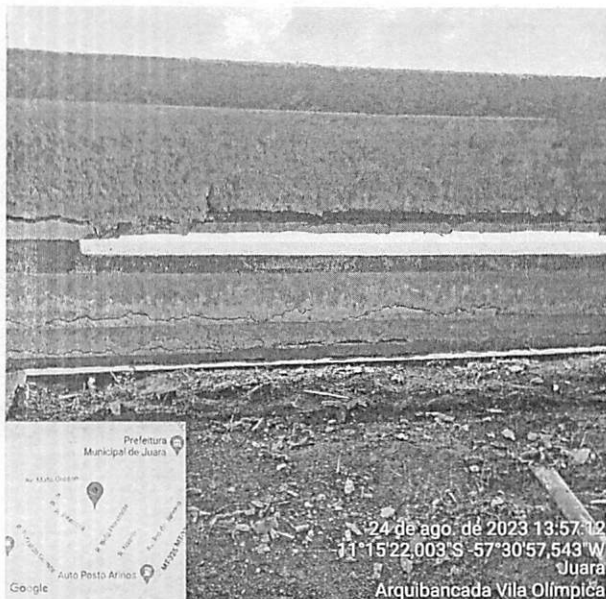
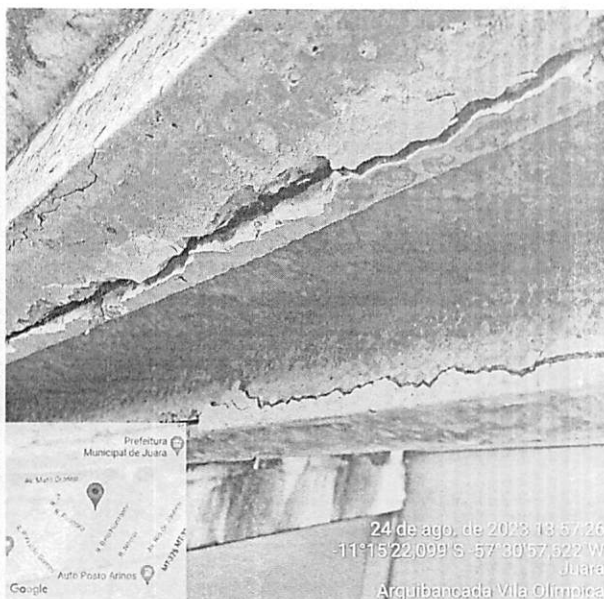
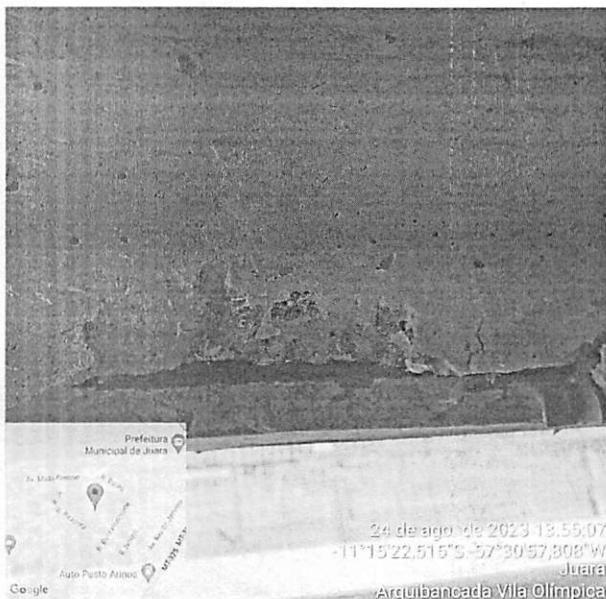
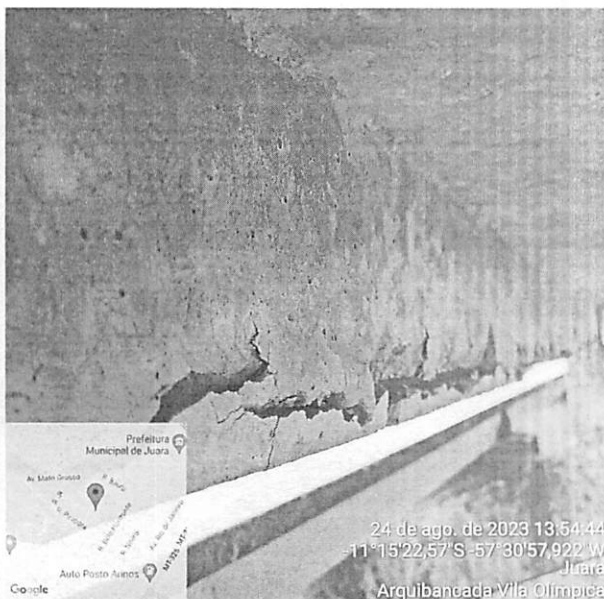
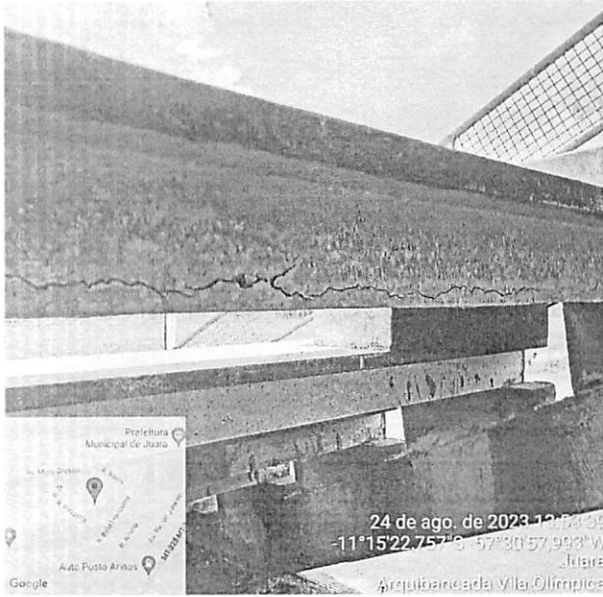
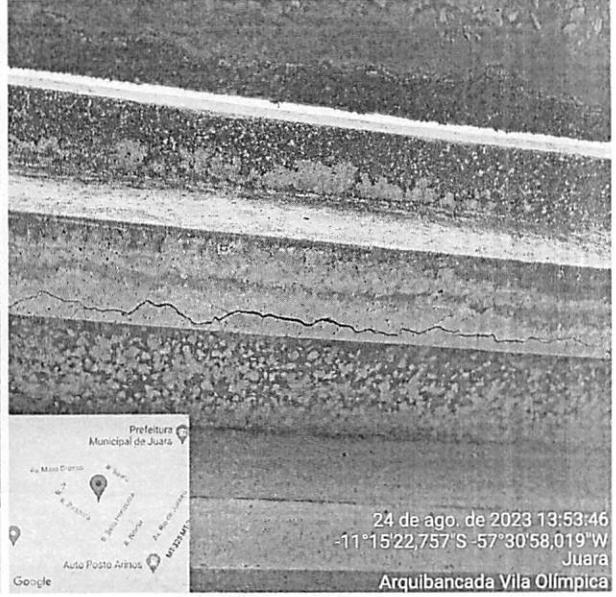
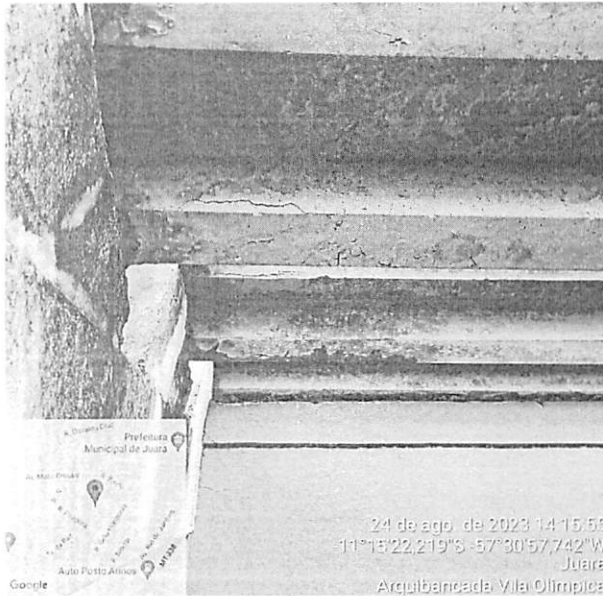
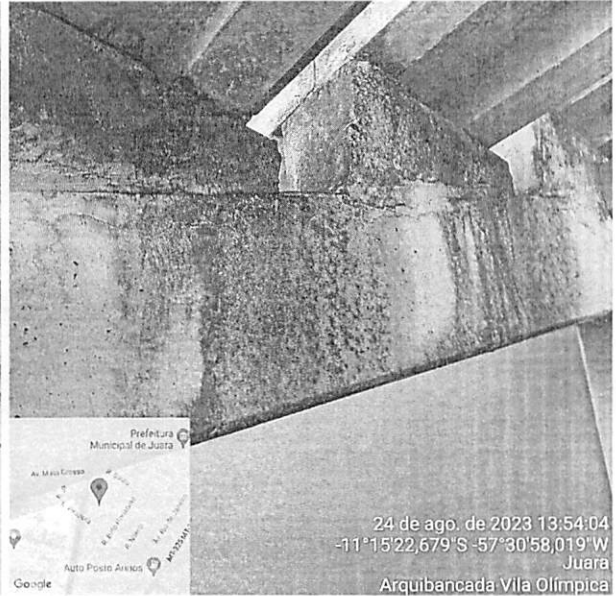
Anexo I – RELATÓRIO FOTOGRÁFICO

Na vistoria foi constatado patologias pontuais graves na estrutura de assento da arquibancada, podendo vir a colapsar em alguns assentos pontuais da estrutura. As patologias observadas são trincas, rachaduras, exposição de armaduras, armaduras com processos de ferrugem avançados e selamento de algumas peças estruturais pré-moldada. Foi observado também infiltrações em algumas peças estruturais principais com as vigas inclinadas e pilares principais da estrutura.

Em anexo, serão ilustradas as patologias observadas no momento da vistoria que podem comprometer a estrutura de concreto pré-moldada, oferecendo risco aos munícipes que utilizam a arquibancada para eventos esportivos ou para o desenvolvimento de suas atividades esportivas diárias.

Com isso, o Setor de Engenharia vem por meio deste solicitar que a Secretaria Municipal de Esporte Lazer e Cidadania a possibilidade de **INTERDIÇÃO** da ARQUIBANCADA DA VILA OLÍMPICA, para que a mesma não seja utilizada para eventos esportivos ou usada para práticas de exercícios individuais, até que a Prefeitura Municipal de Juara possa contratar uma empresa especializada para efetuar um levantamento mais detalhado da situação atual da estrutura da arquibancada, com emissão de laudos técnicos, juntamente com a Anotação de Responsabilidade Técnica, apontando as patologias, causas e o diagnóstico para a correção e futura utilização da arquibancada.

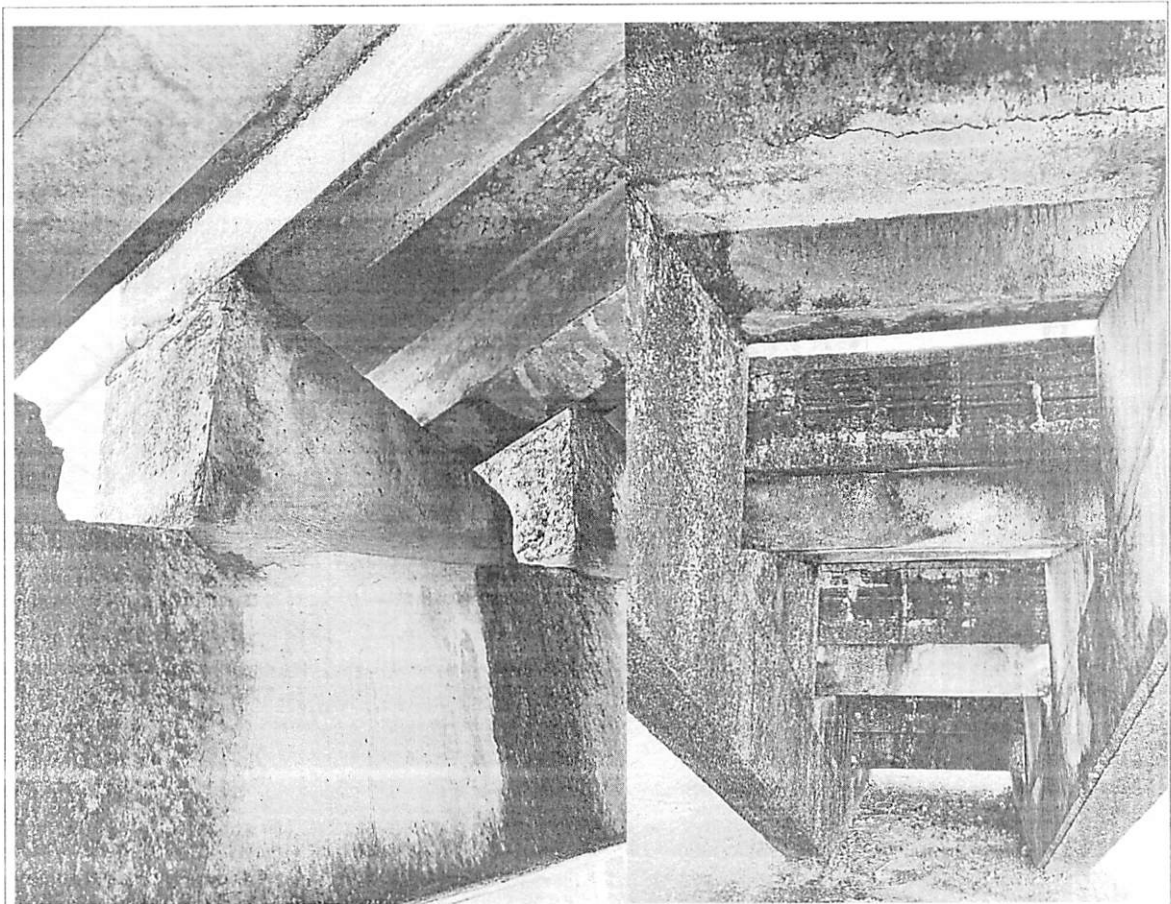
Localização: Vários locais (Pilares, Vigas e lajes)

Descrição: Propagação biológica intensa, líquens e musgos e filmes negros.

Liame causal: Excesso de umidade

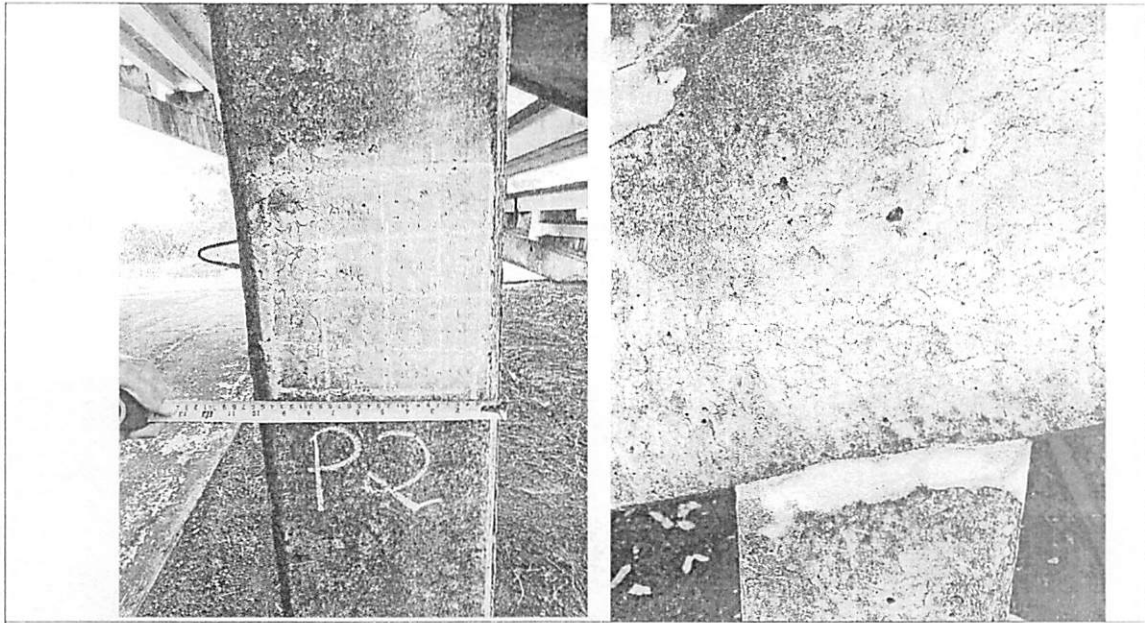
Localização: Pilar 2 - A

Descrição: Ninhos (brocas, bicheira) no concreto

Liame causal: Falta de vibração na concretagem e/ou restrições na armadura e/ou elevada viscosidade do concreto

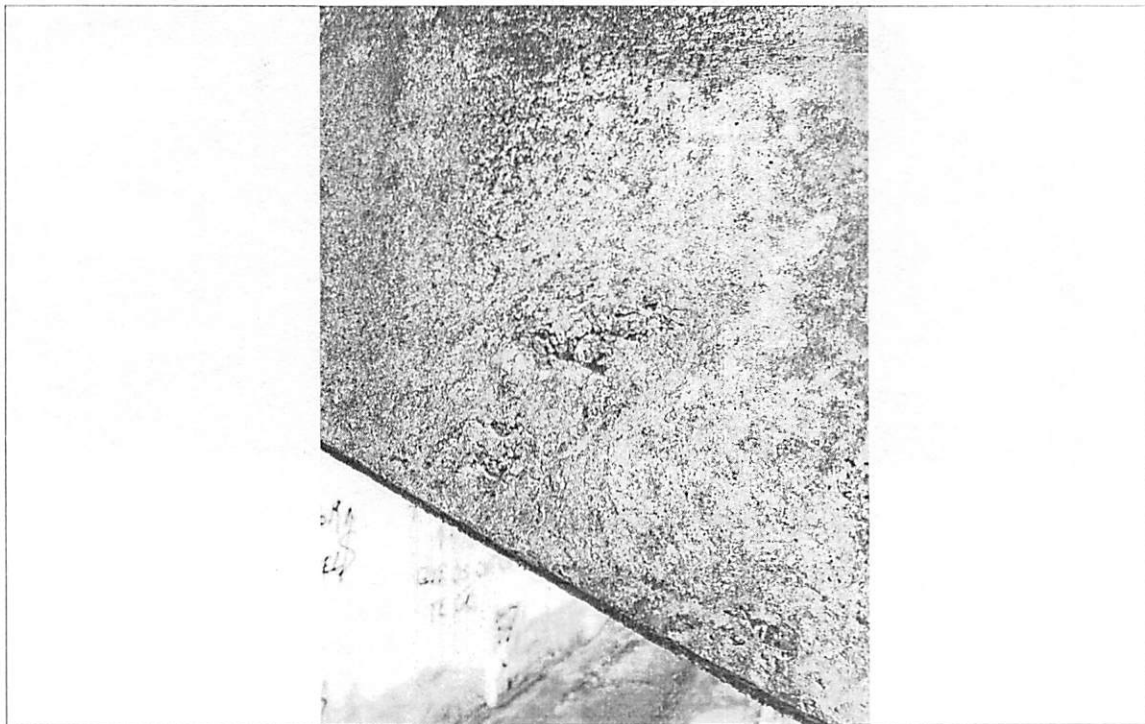
Localização: Vários locais

Descrição: Ninhos (brocas, bicheiras) no concreto

Liame causal: Falta de vibração na concretagem e/ou restrições na armadura e/ou elevada viscosidade do concreto

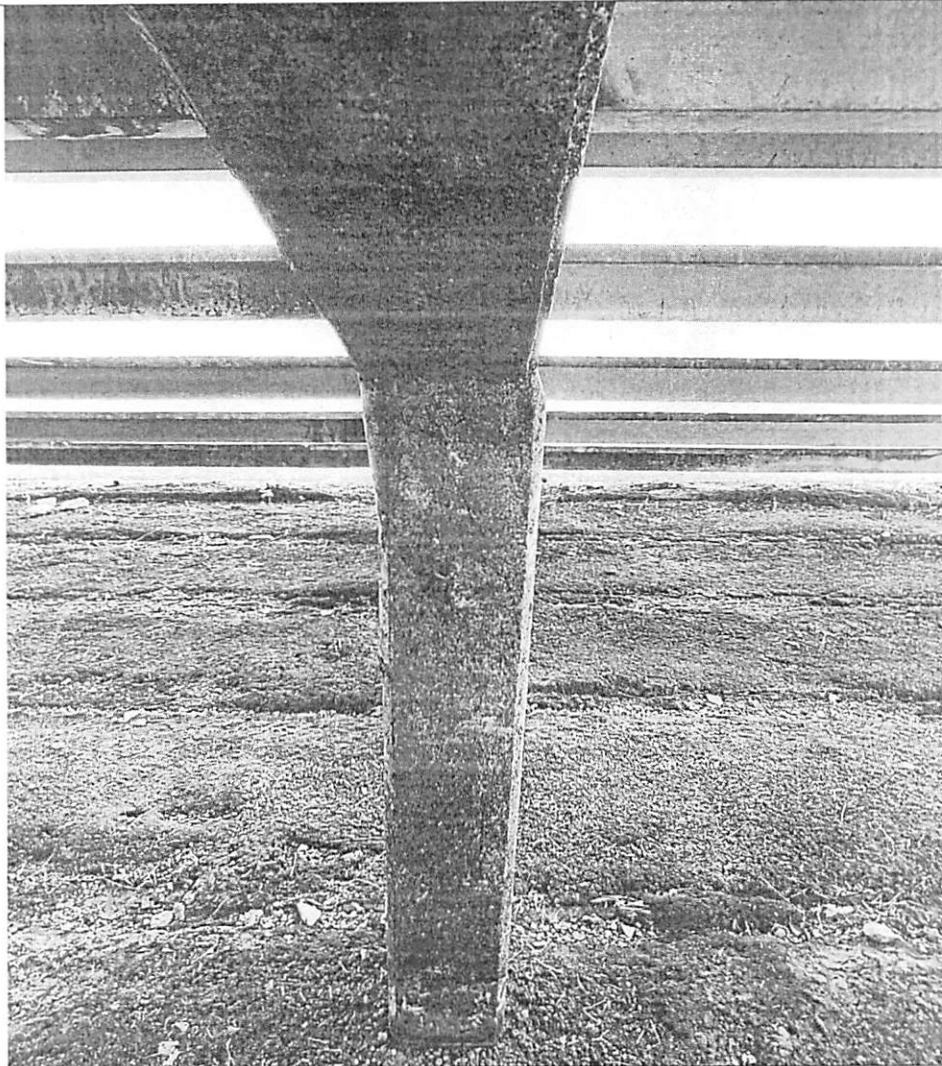
Localização: Pilar e Viga 14

Descrição: Elementos estruturais desalinhados e fissurados

Liame causal: Erro de locação e/ou movimentação excessiva do elemento estrutural

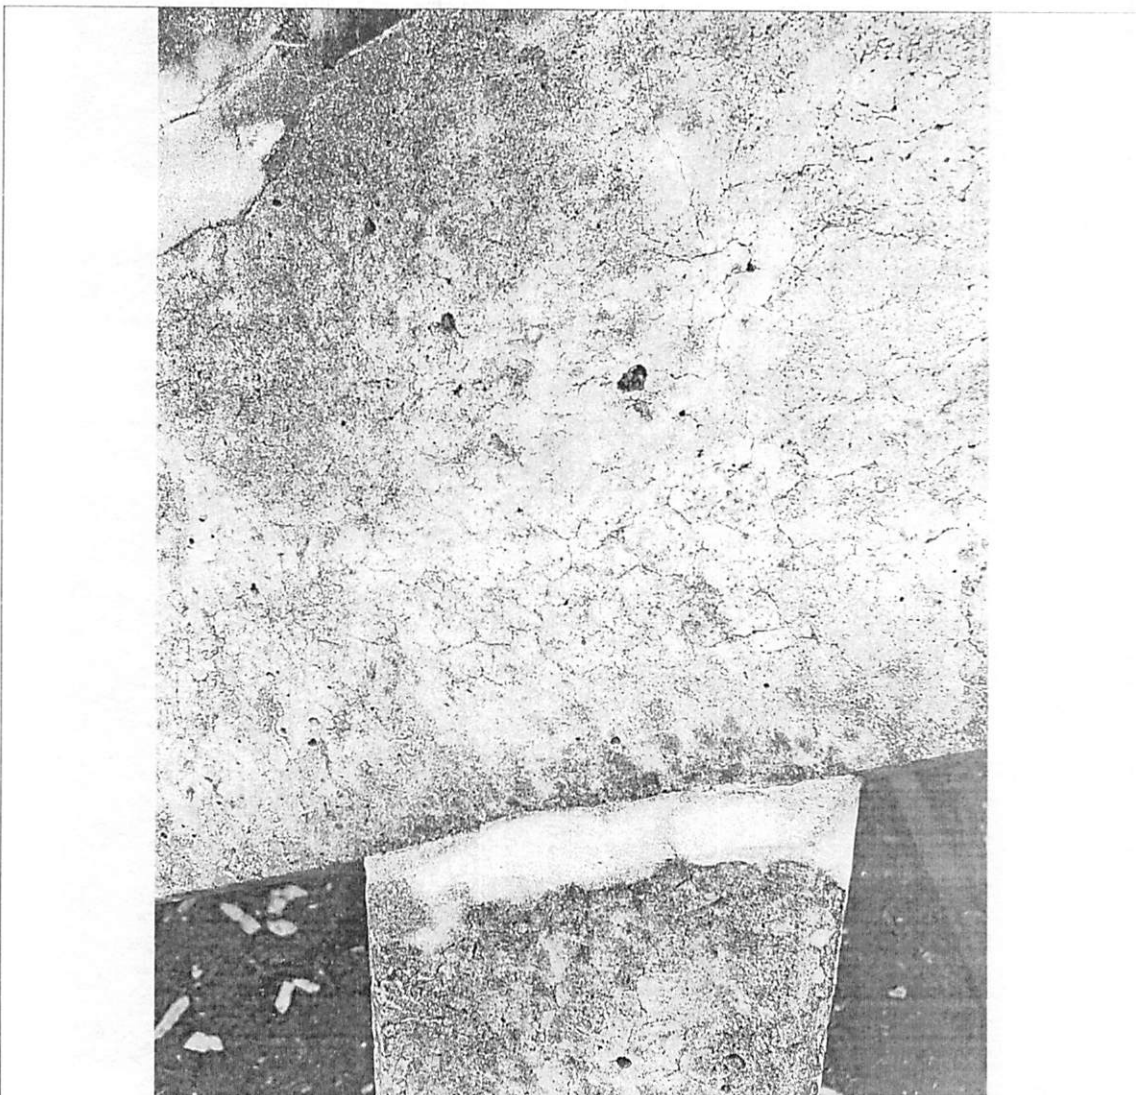
Localização: Vários locais

Descrição: Retração no concreto

Liame causal: Perda de água de forma plástica ou secagem (plástica: hidratação do cimento ou evaporação, Secagem: condições ambientais e meio e tipo de agregado)

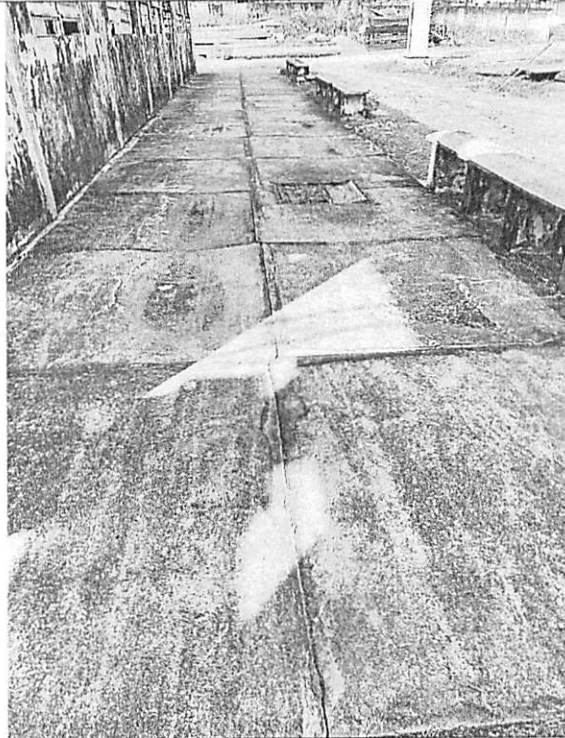
Localização: Vários locais

Descrição: Deformação no piso e falta de tampa nas bocas de instalações

Liame causal: Carga excessiva e falta de manutenção

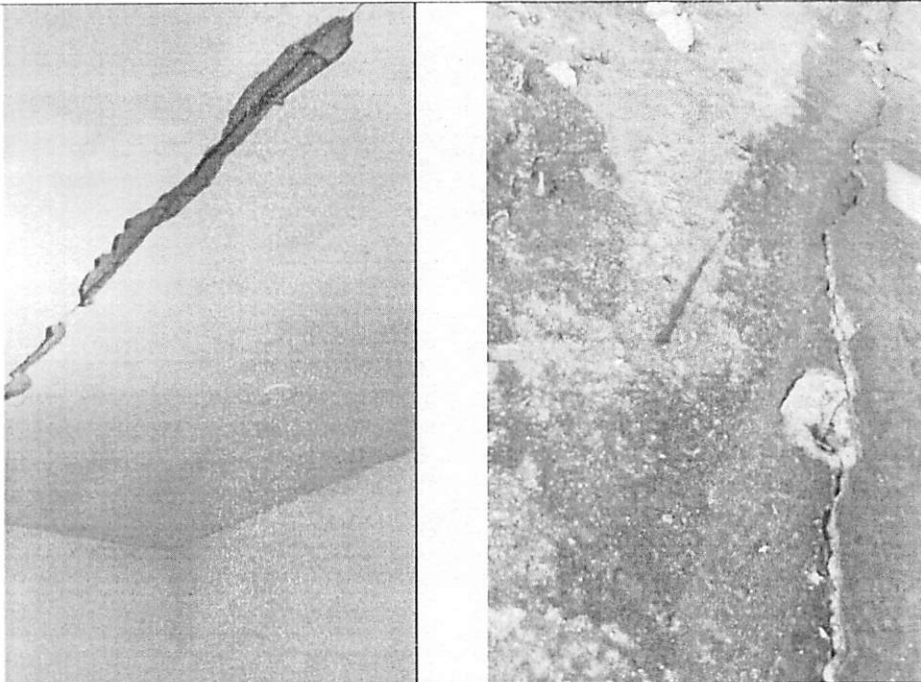
Localização: Todas as lajes dos ambientes abaixo das arquibancadas

Descrição: Rachadura na Laje

Liame causal: Excesso de umidade por falta de impermeabilização, corrosão da armadura e deslocamento do concreto até exposição da armação

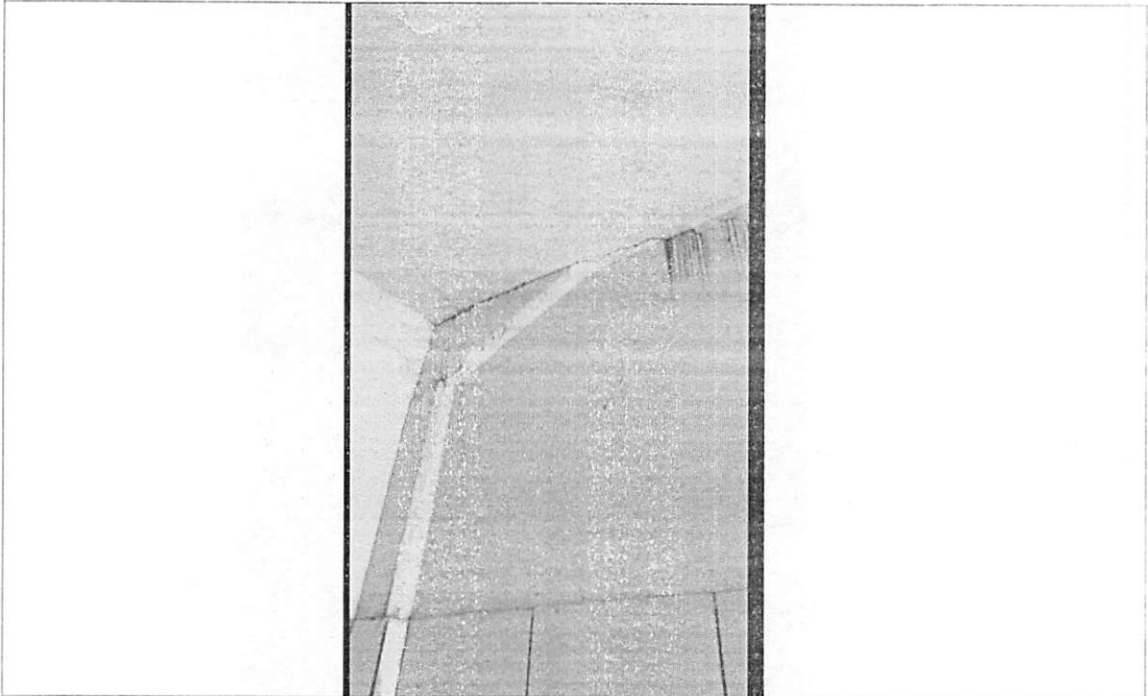
Localização: Lajes abaixo das arquibancadas

Descrição: Rachaduras no encontro da laje com os apoios.

Liame causal: Movimentação excessiva.

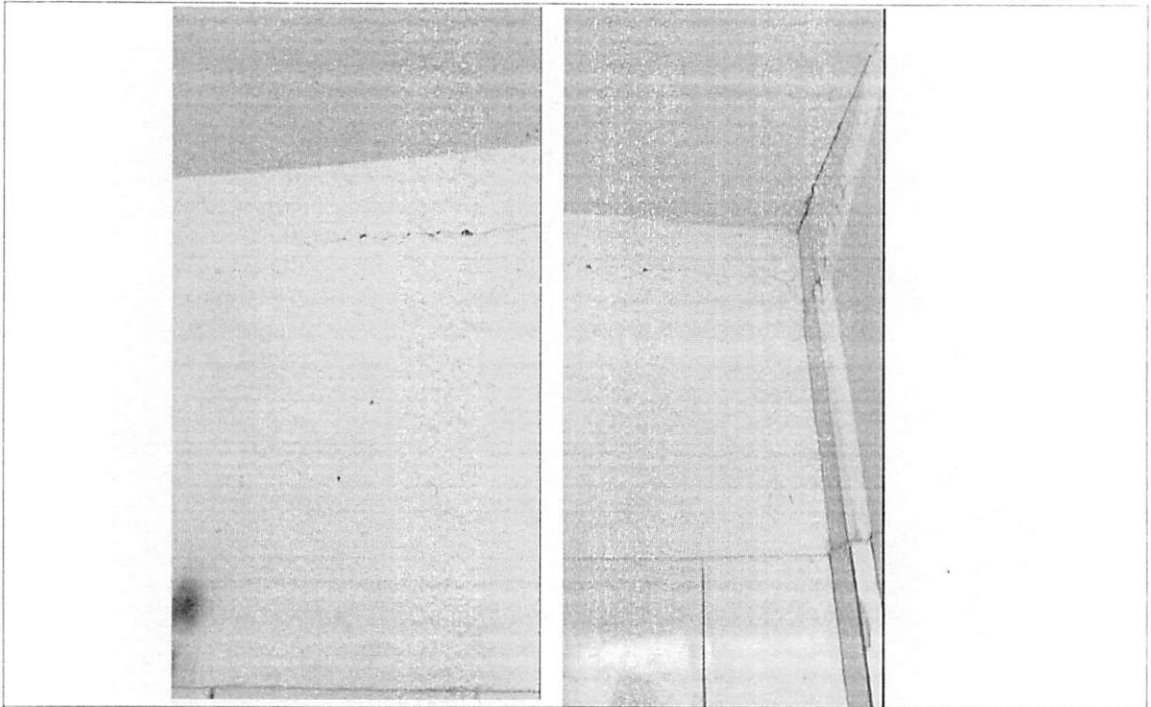
Localização: Lajes abaixo das arquibancadas

Descrição: Fissuras entre a alvenaria e a viga subindo para a laje

Liame causal: Deformação excessiva da viga e/ou falta de encunhamento.

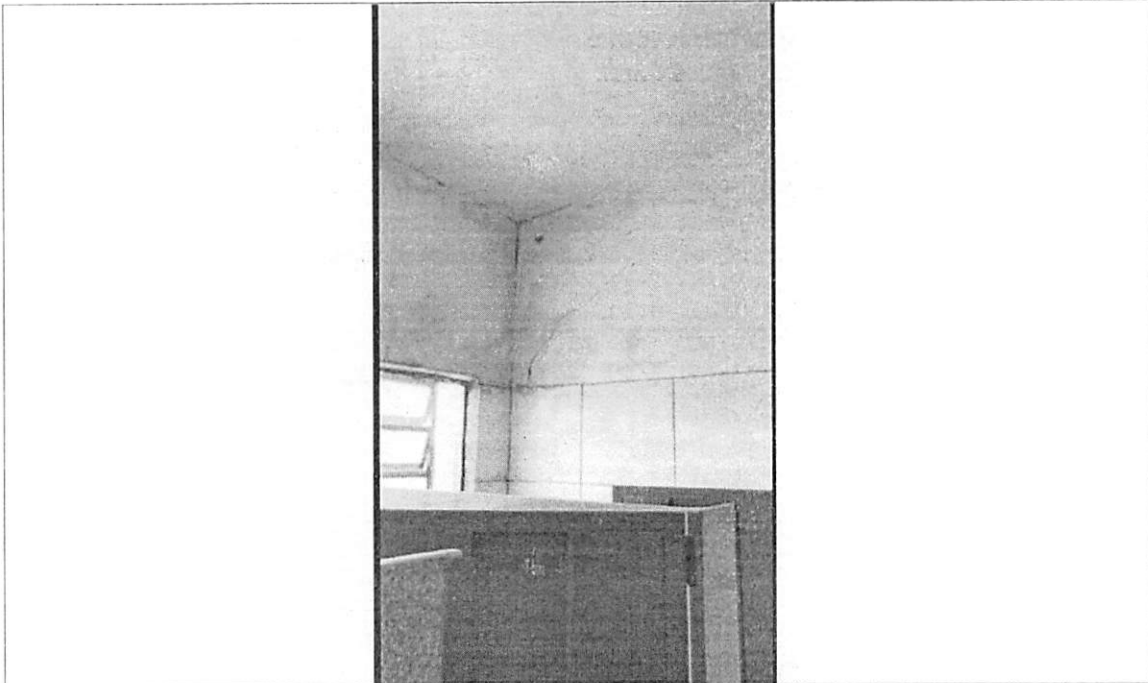
Localização: Banheiro Setor 2

Descrição: Umidade excessiva, Fissuras em 45°

Liame causal: Falha de impermeabilização e/ ou movimentação excessiva e/ ou recalque diferencial

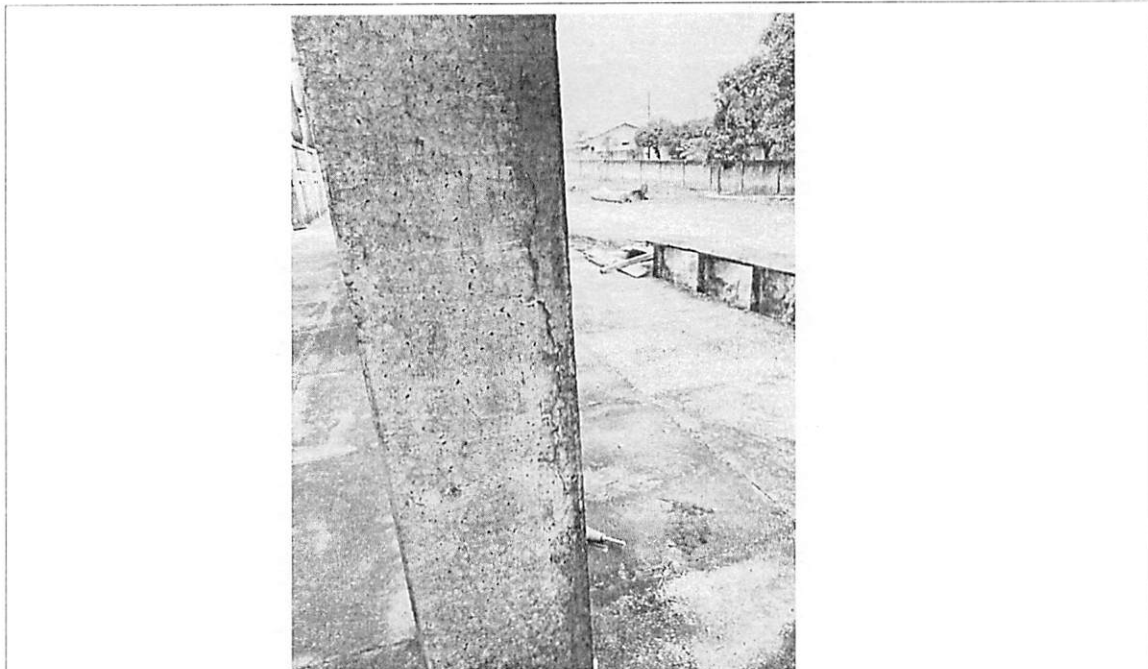
Localização: Pilares das escadas

Descrição: Fissuras na região da armadura e deslocamento do concreto

Liame causal: Excesso de umidade e/ou cobrimento da armadura insuficiente, corrosão da armadura e deslocamento do concreto.

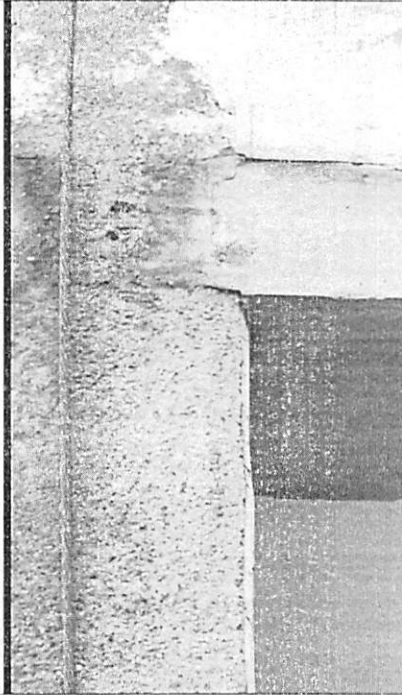
Localização: Pilar 9 C - no Pavilhão 2

Descrição: Fissura no elemento de apoio

Liame causal: Movimentação e/ou carga excessiva

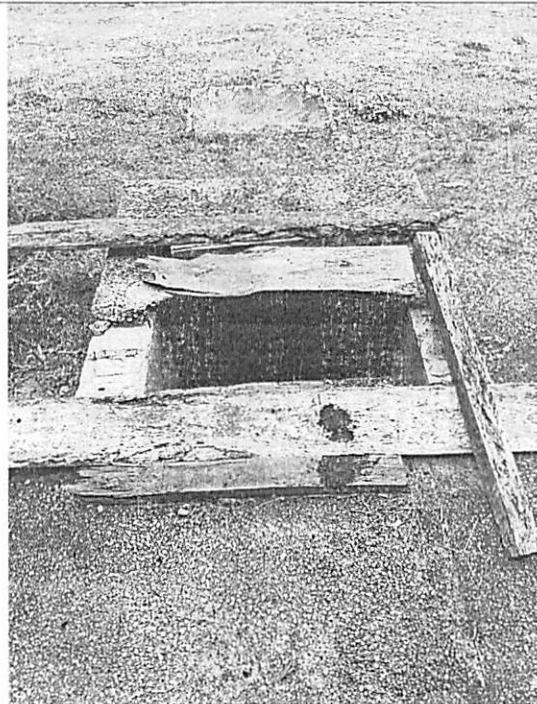
Localização: Próximo a escada de acesso as cabines de imprensa.

Descrição: Tampa de inspeção

Liame causal: Falta de manutenção.

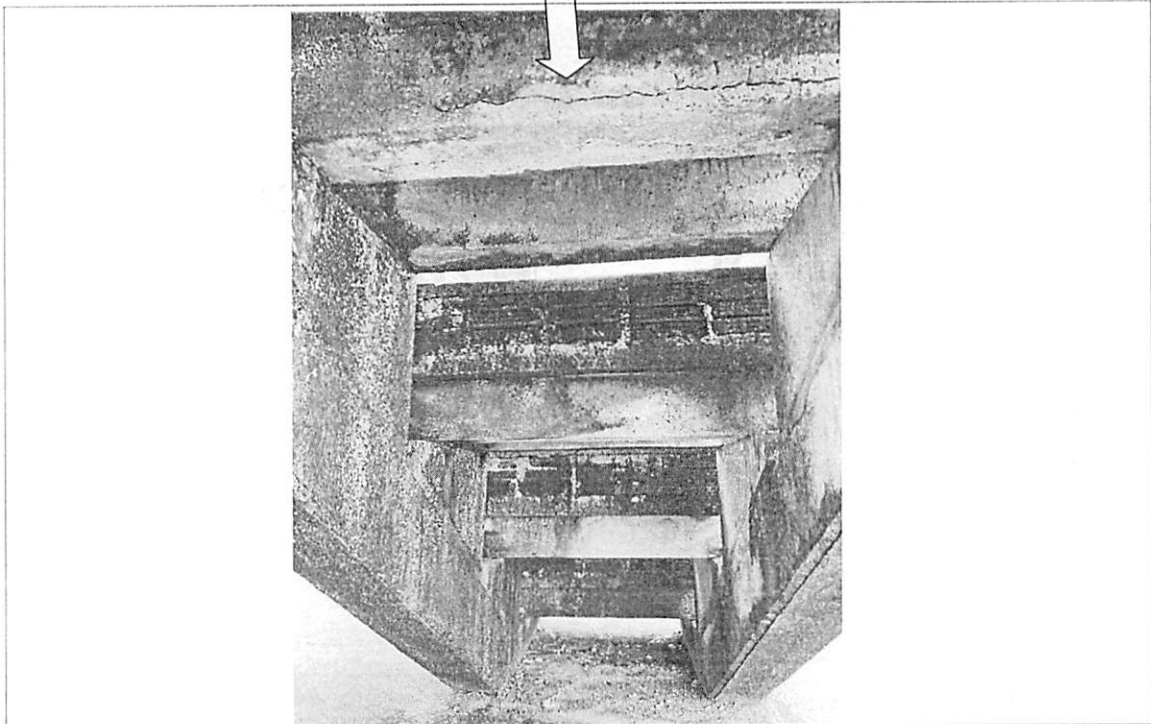
Localização: Pisante da escada de acesso a cabine de imprensa.

Descrição: Fissuras na região da armadura

Liame causal: Excesso de umidade.

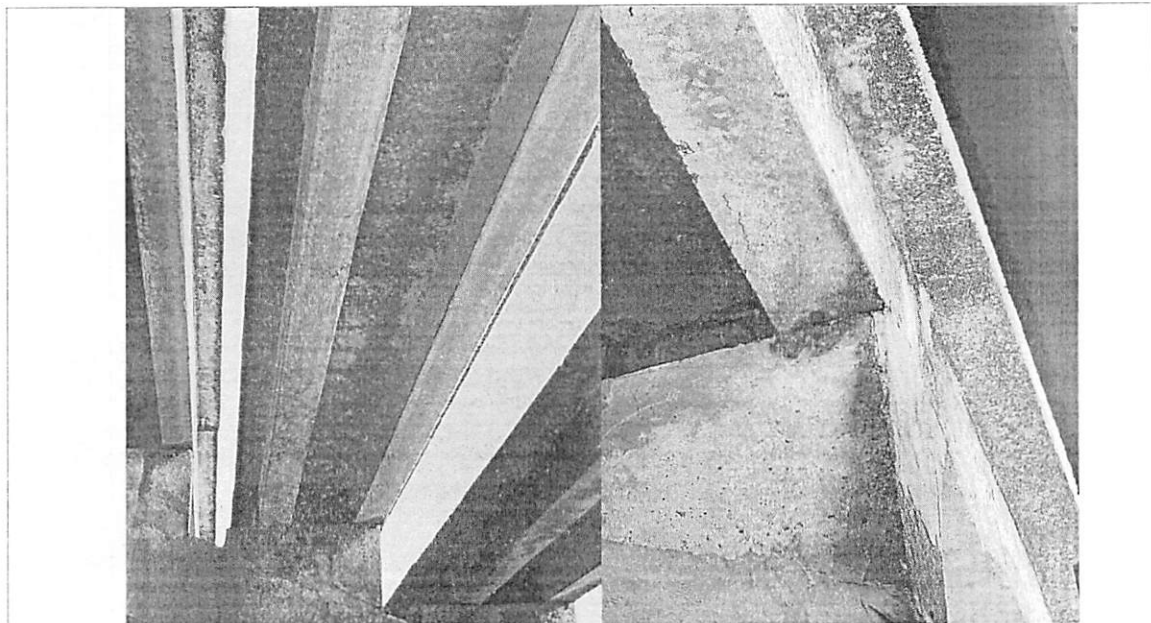
Localização: Todas as lajes das arquibancadas.

Descrição: Falha de ancoragem dos apoios

Liame causal: Movimentação excessiva e/ou ancoragem insuficiente

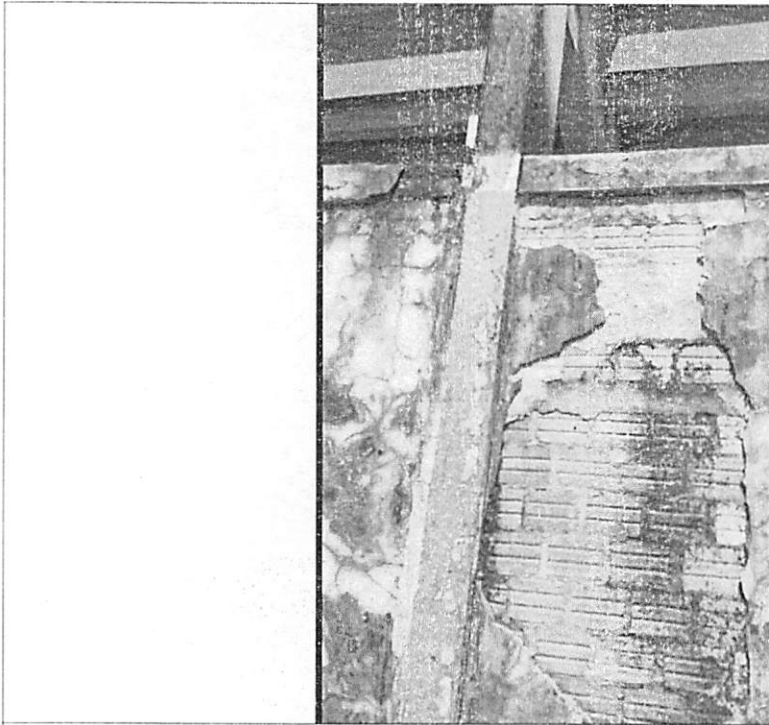
Localização: Pavilhão

Descrição: Desplacamento do reboco

Liame causal: Inexistência de aderência entre o substrato e o reboco

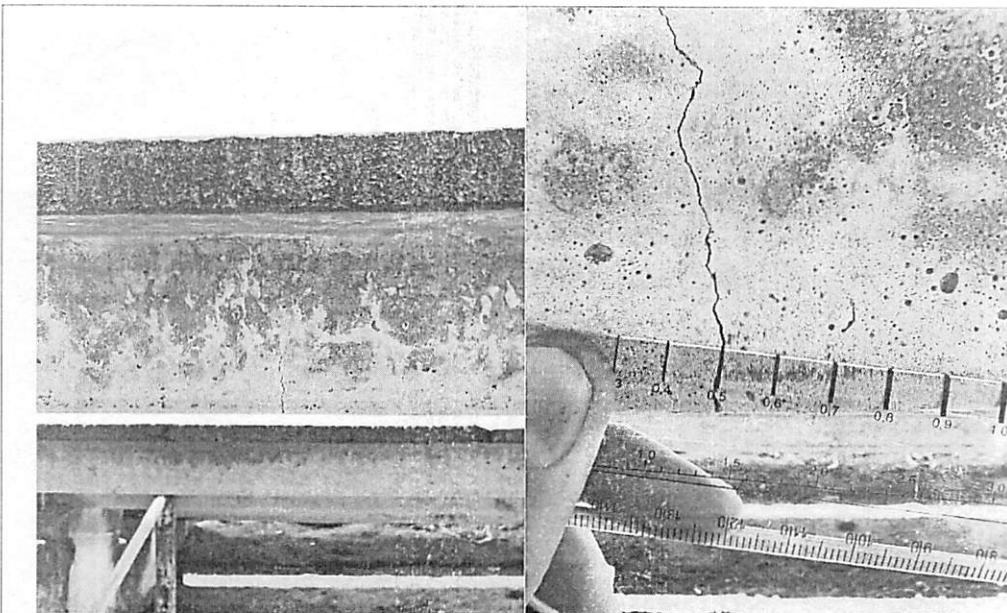
Localização: Diversas vigas nas regiões das arquibancadas.

Descrição: Fissura vertical

Liame causal: Excesso de carga e/ou retração do concreto e/ou armação inadequada

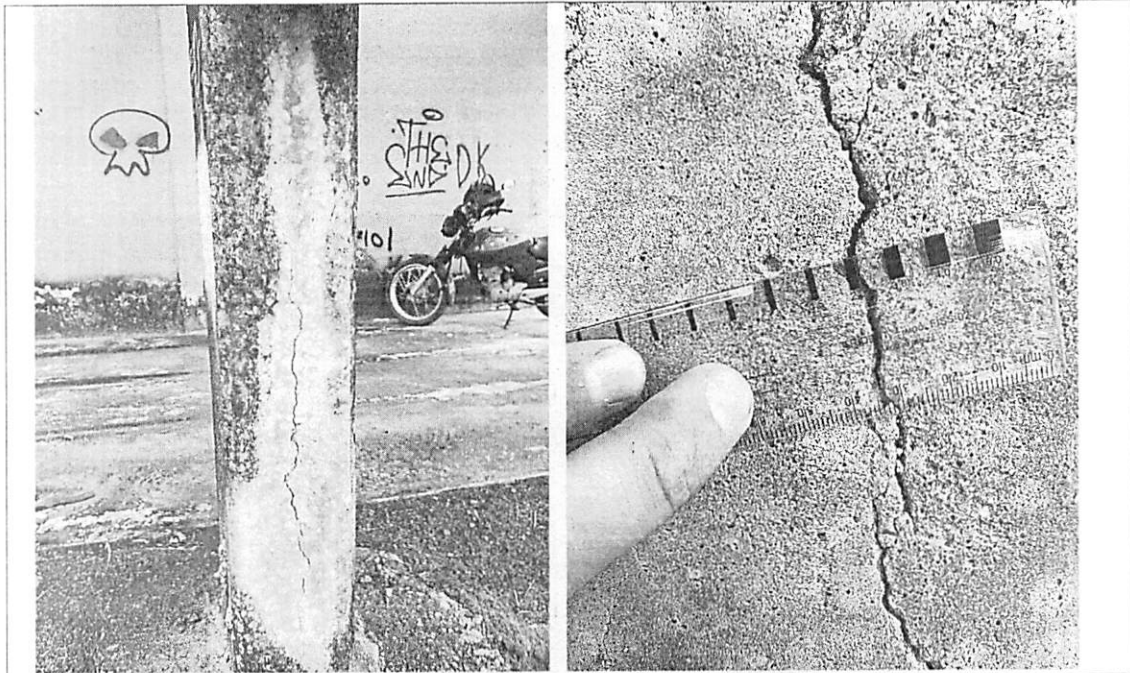
Localização: Vários Pilares das arquibancadas.

Descrição: Rachadura

Liame causal: Excesso de carga.

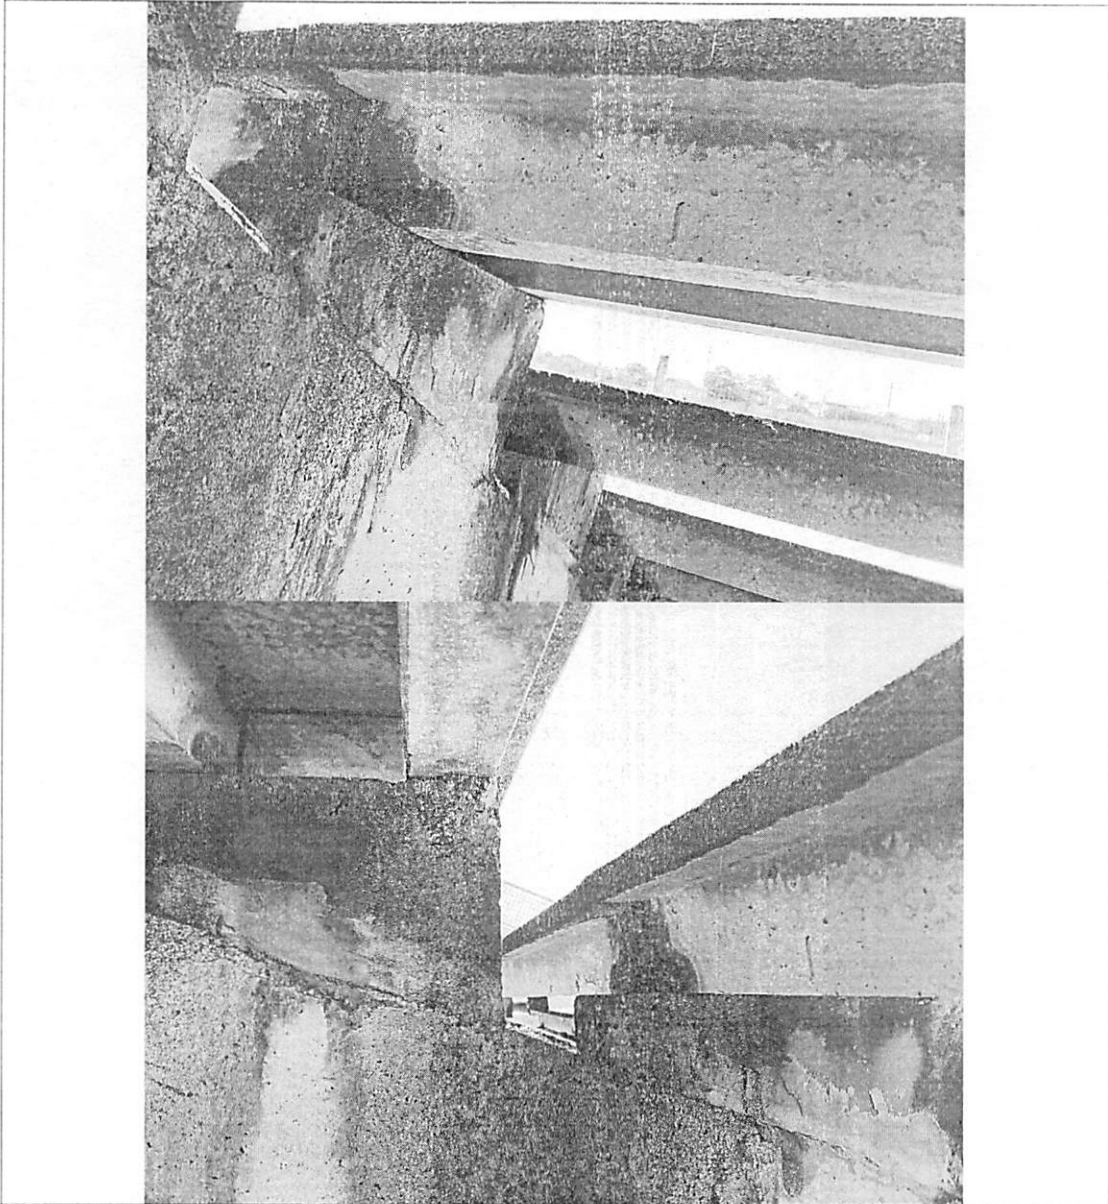
Localização: Encontro de lajes ao longo das arribancadas.

Descrição: Propagação biológica intensa, líquens e musgos e filmes negros.

Liame causal: Excesso de umidade
