Assunto: Interdição da Arquibancada de Concreto do Espaço Vila Olímpica

LAUDO TÉCNICO
ESTÁDIO MUNICIPAL DANILO PAGOT

Juara-MT SETEMBRO/2023

Assunto: Laudo técnico avaliação das manifestações patológicas

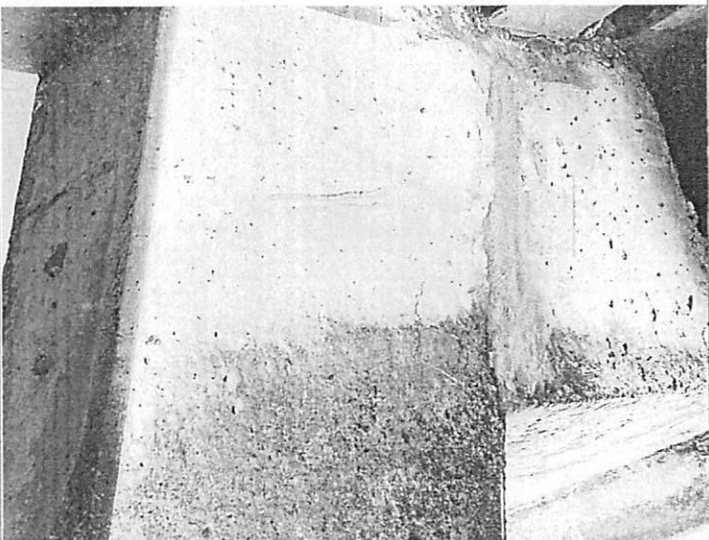
Localização: Viga 12

Descrição: Fissura no apoio da viga com o apoio da arquibancada.

Líame causal: Excesso de Sobrecarga e/ou carregamento precoce da estrutura

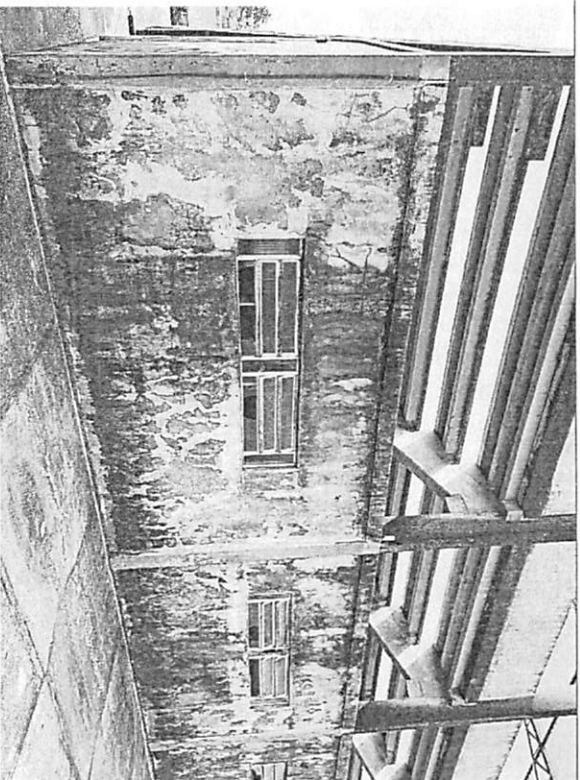
Localização: 3 Setores abaixo das arquibancadas.

Descrição: Propagação biológica intensa, líquens, musgos, filmes negros e desgastes as pinturas.

Líame causal: Excesso de umidade

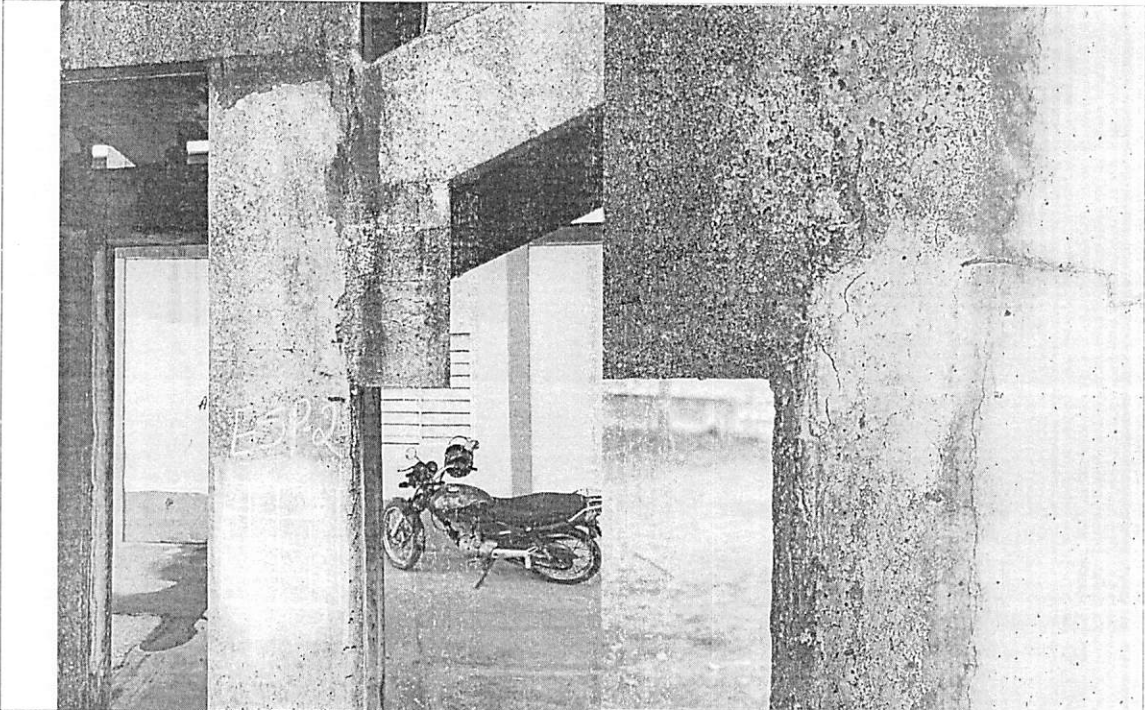
Localização: Diversos apoios entre escada e pilares

Descrição: Propagação biológica intensa, líquens, musgos, filmes negros e fissuras

Liame causal: Excesso de umidade e excesso de carga.

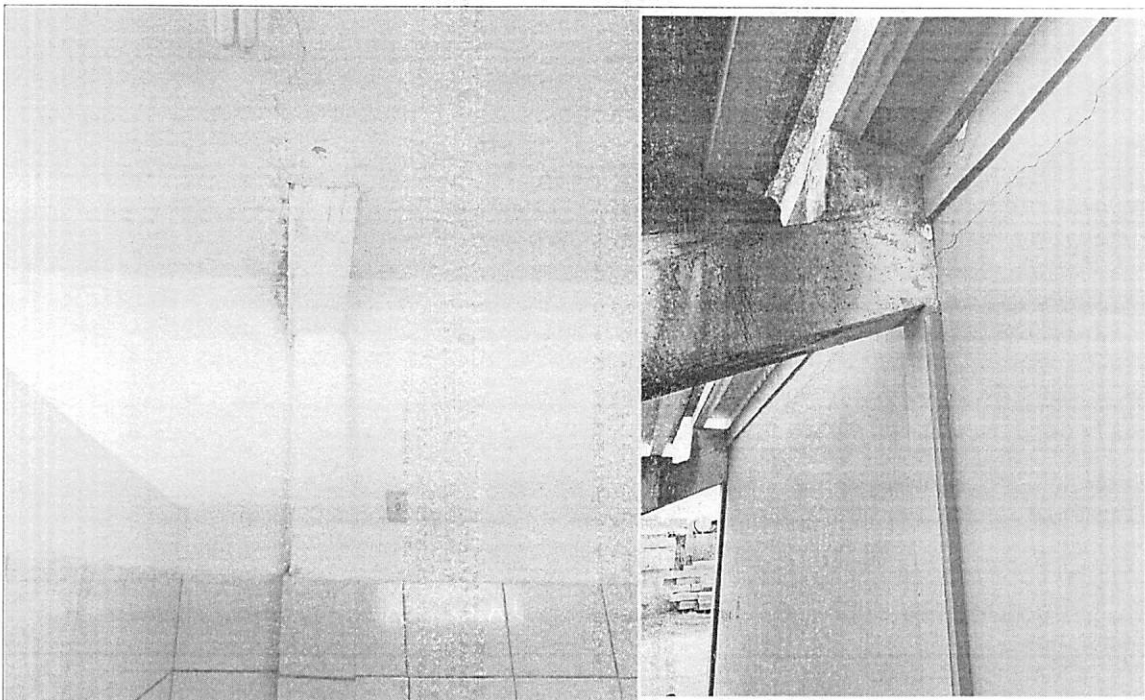
Localização: Marquise da entrada

Descrição: Trincas nas uniões de estrutura e alvenaria.

Liame causal: Movimentação e/ou carga excessiva e/ou falta de encunhamento e travamento da alvenaria na estrutura.

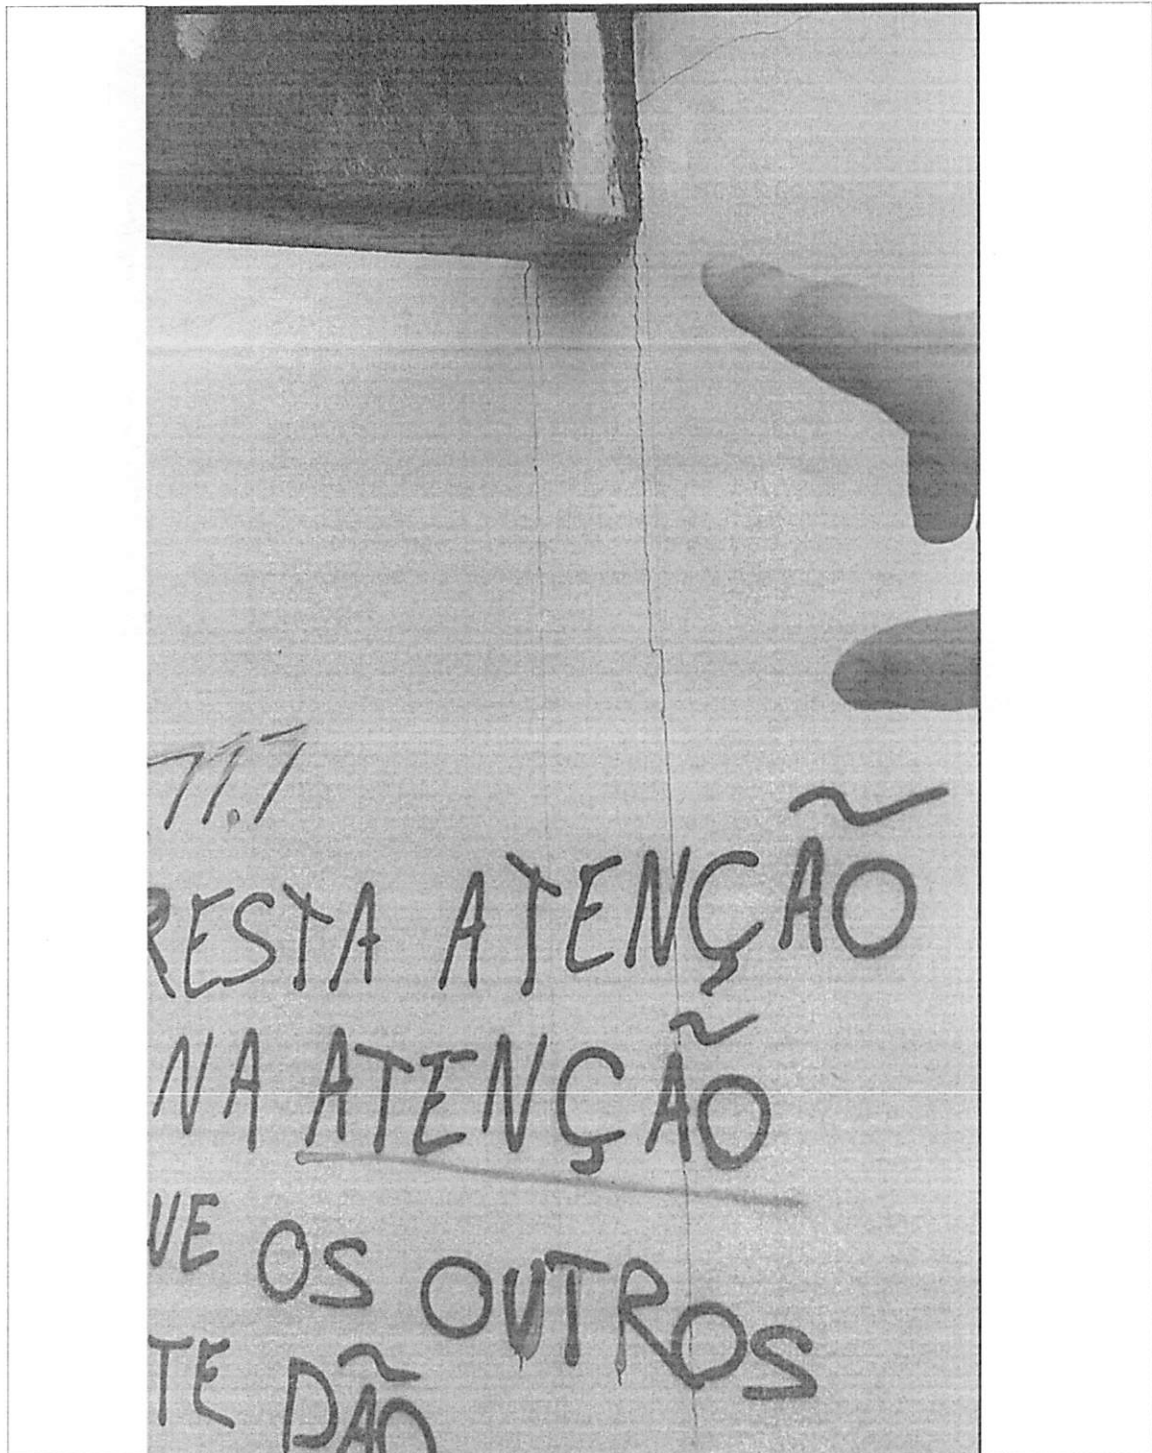
Localização: Estruturas e alvenarias do 3 lance de edificação.

Descrição: Trincas nas uniões estrutura e alvenaria

Liame causal: Movimentação e/ou carga excessiva

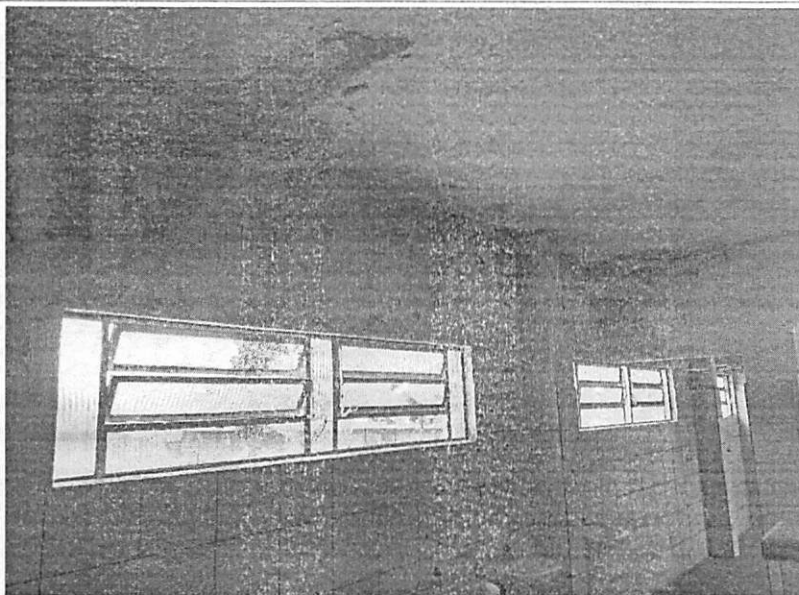
Localização: Todos os ambientes abaixo da arquibancada.

Descrição: Propagação biológica intensa, líquens, musgos, filmes negros

Liame causal: Excesso de umidade.

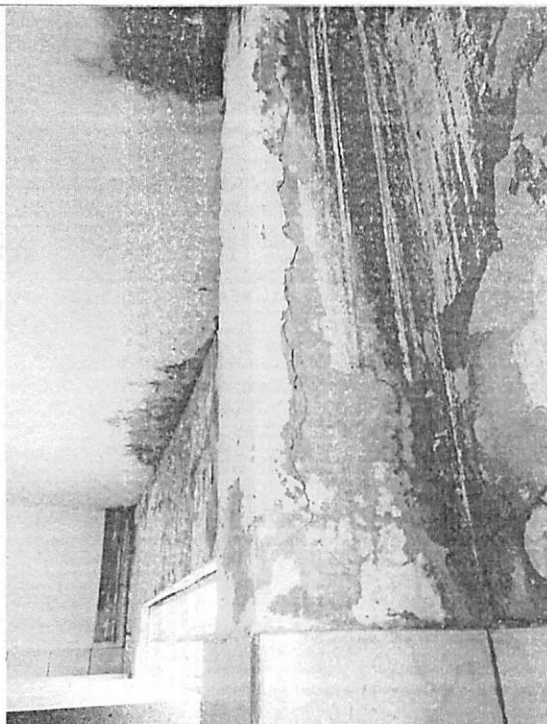
Localização: Pilares nos ambientes internos junto as lajes.

Descrição: Fissuras e deslocamento do concreto.

Liame causal: Umidade e/ou cobrimento da armadura insuficiente.

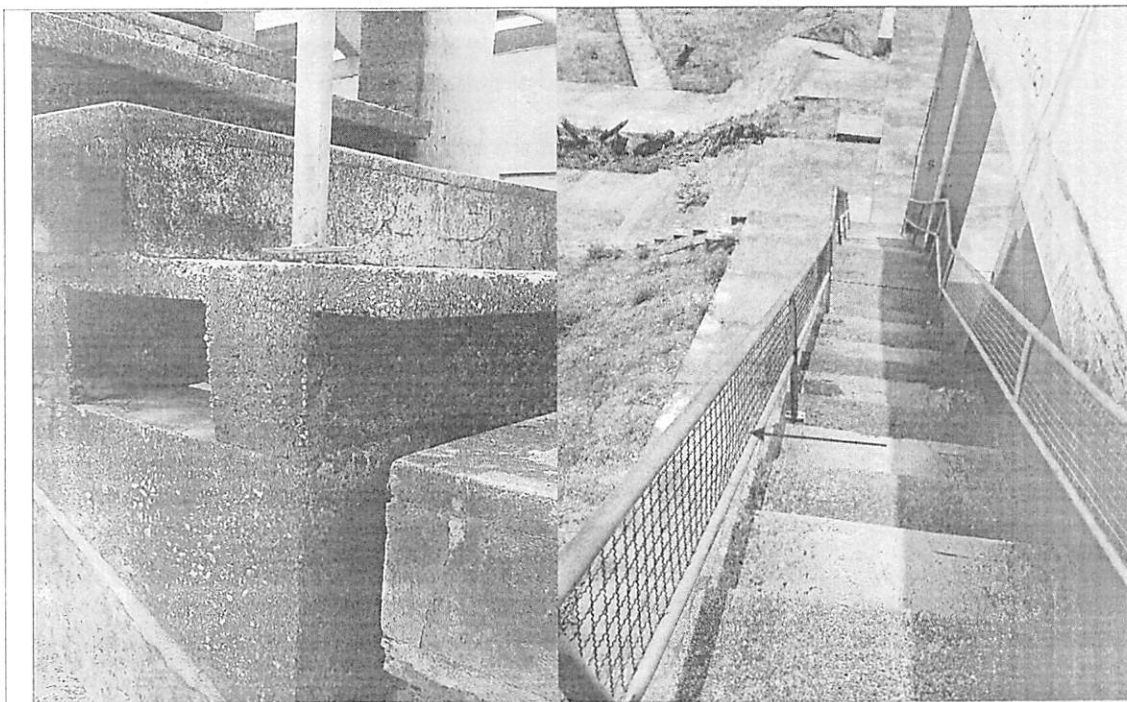
Localização: Escadas dos fundos

Descrição: Guarda Corpo com fixação parcial ou inexistente.

Liame causal: Excesso de movimentação e Falta de manutenção.

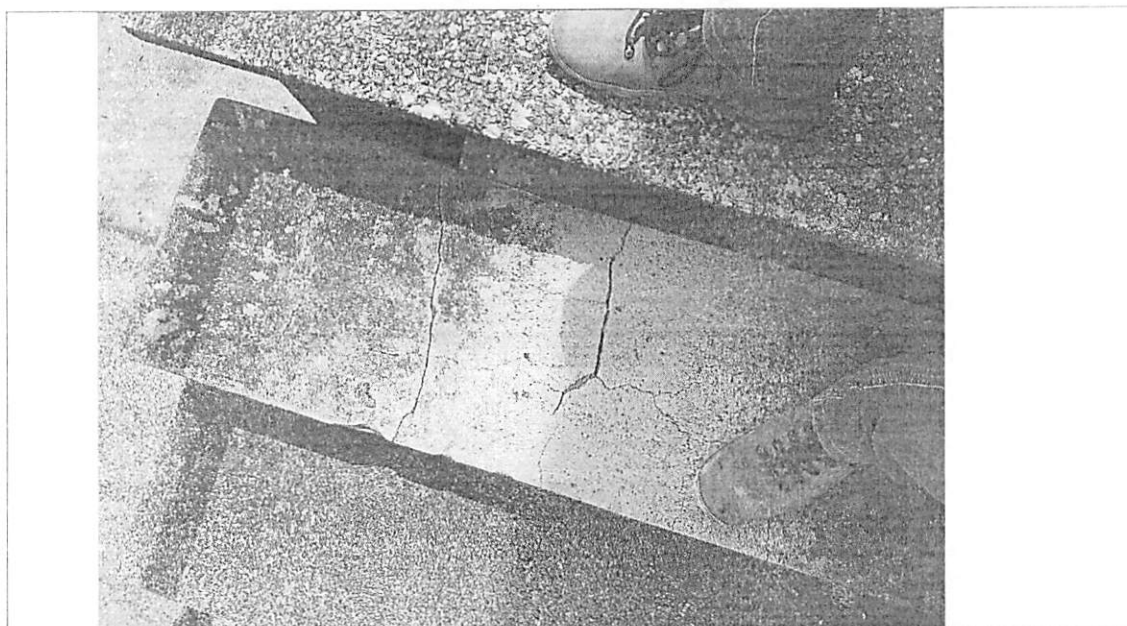
Localização: Escadas dos fundos

Descrição: Fendas nos pisantes das escadas.

Liame causal: Excesso de carga nos pisantes.

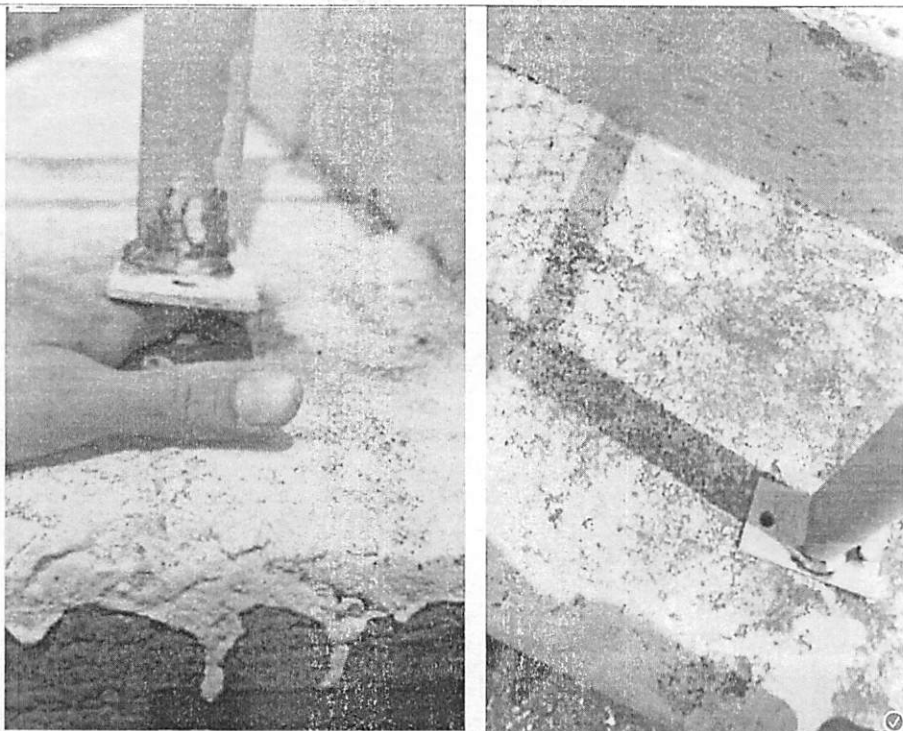
Localização: Escadas das arquibancadas

Descrição: Falha de fixação nos guarda corpo

Liame causal: Excesso de movimentação e Falta de manutenção.

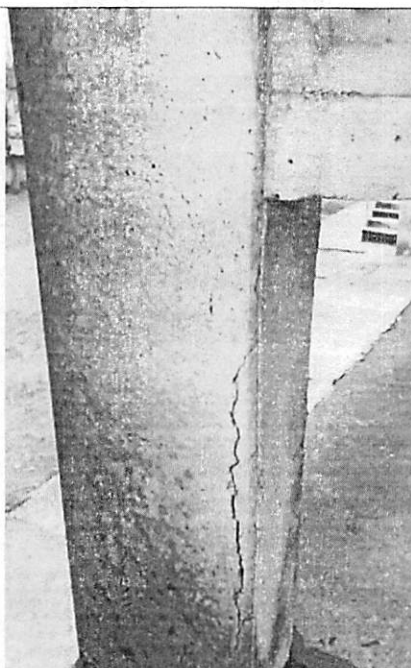
Localização: Diversos pilares acima das lajes

Descrição: Rachaduras no pilar

Liame causal: Umidade, oxidação e deslocamento do concreto possível cobertura nominal insuficiente.

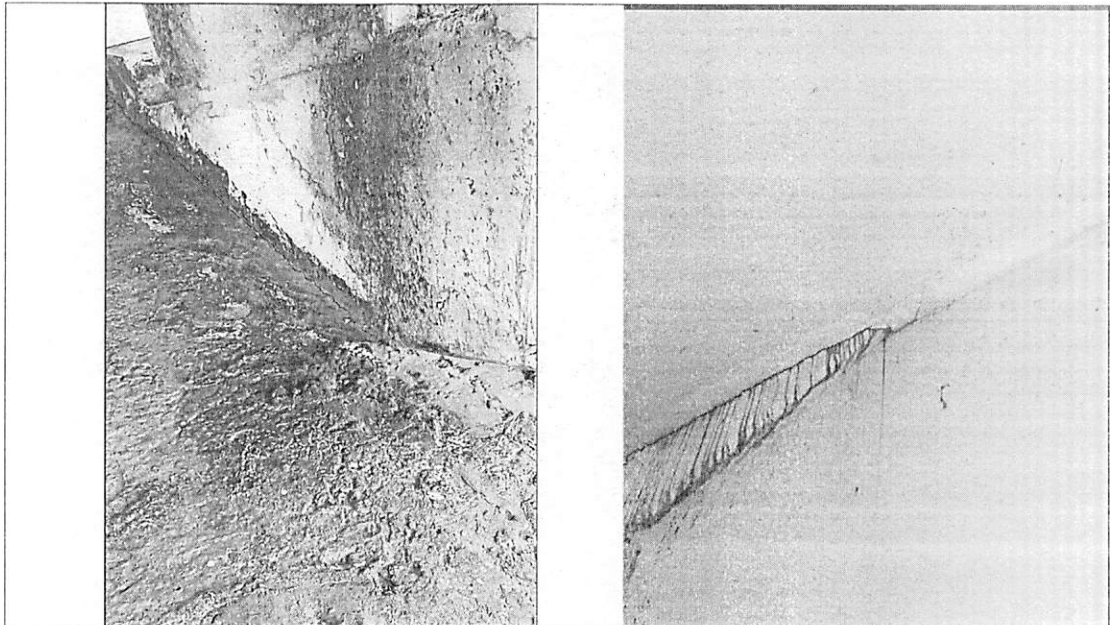
Localização: Diversos locais no encontro viga inclinada

Descrição: Fissuras

Liame causal: Falha de vinculação e/ou excesso de carga.

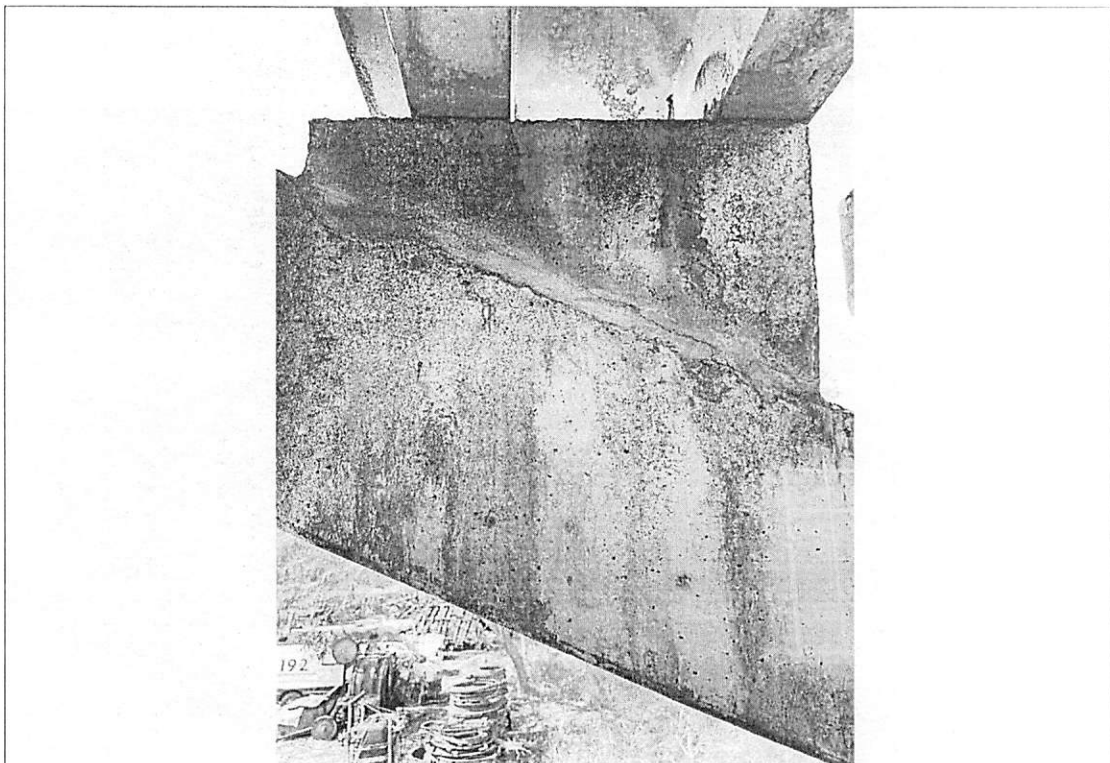
Localização: Vários locais em encontros de elementos estruturais

Descrição: Fissuras

Liame causal: Excesso de carga e/ou movimentação

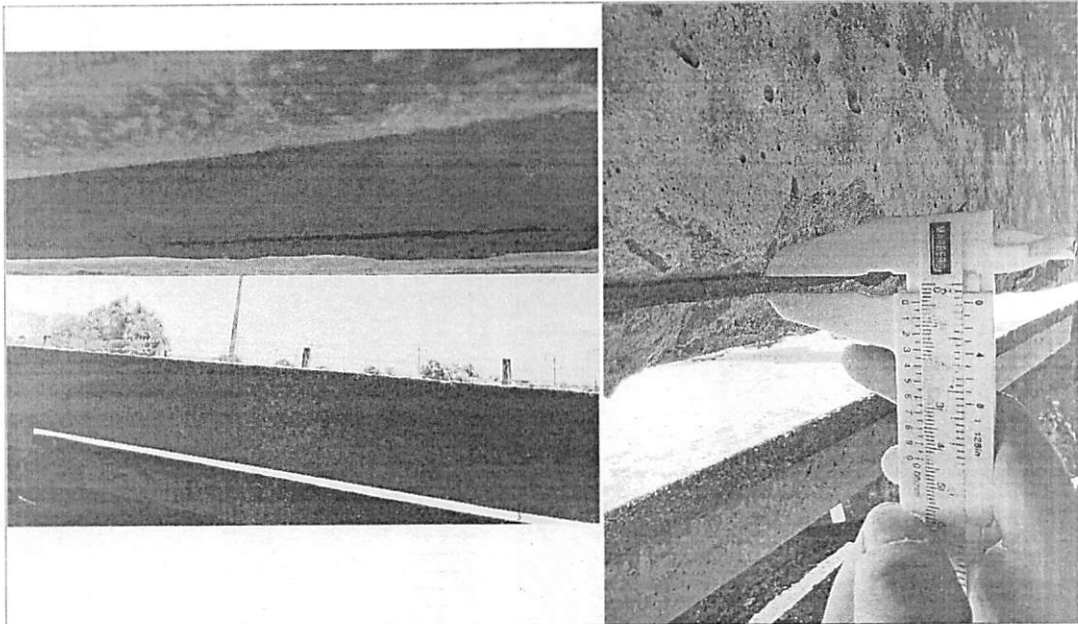
Localização: Diversas estruturas das arquibancadas

Descrição: Corrosão da armadura

Liame causal: Umidade na armadura, corrosão da armadura e deslocamento do concreto até exposição da armação

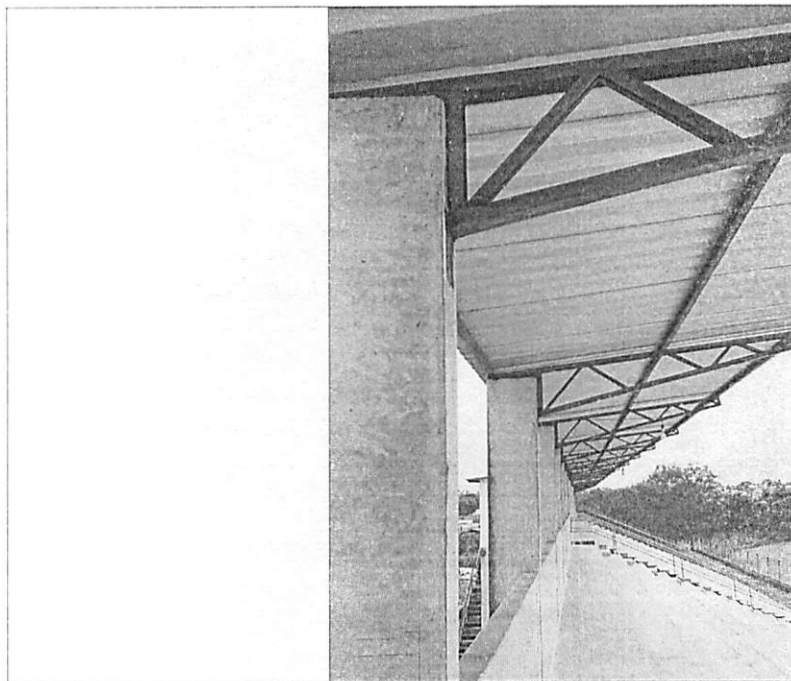
Localização: Cobertura principal.

Descrição: Oxidação na estrutura metálica e fixação com falhas

Liame causal: Umidade e falta de manutenção.

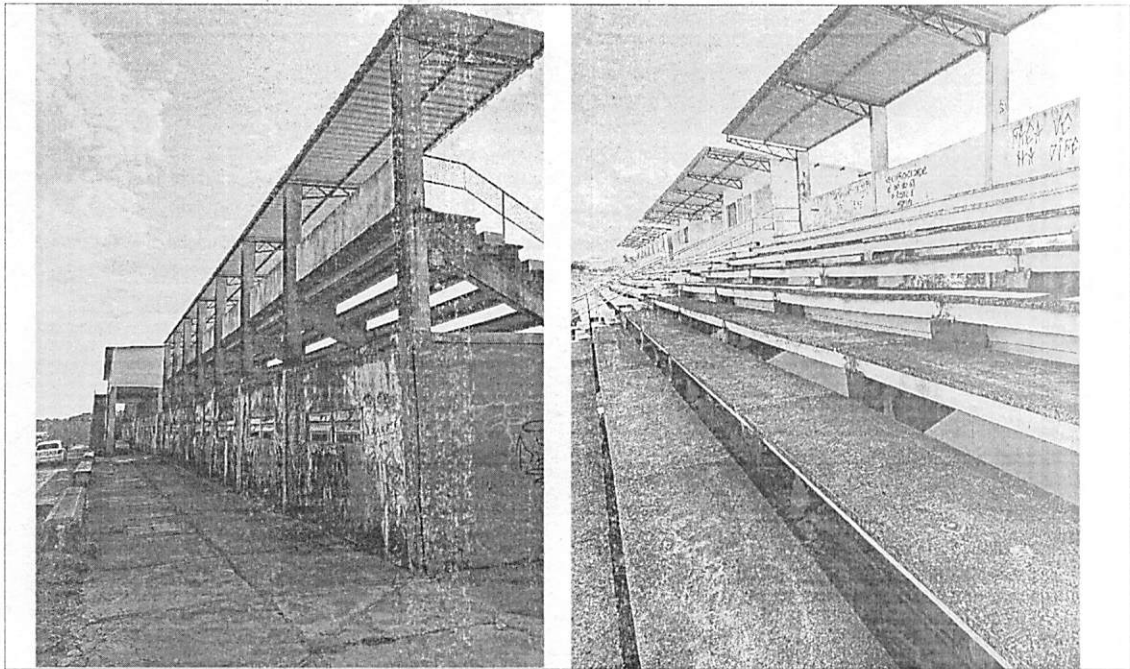
Localização: Cobertura principal.

Descrição: Estabilidade da cobertura.

Liame causal: Falta de contraventamento.

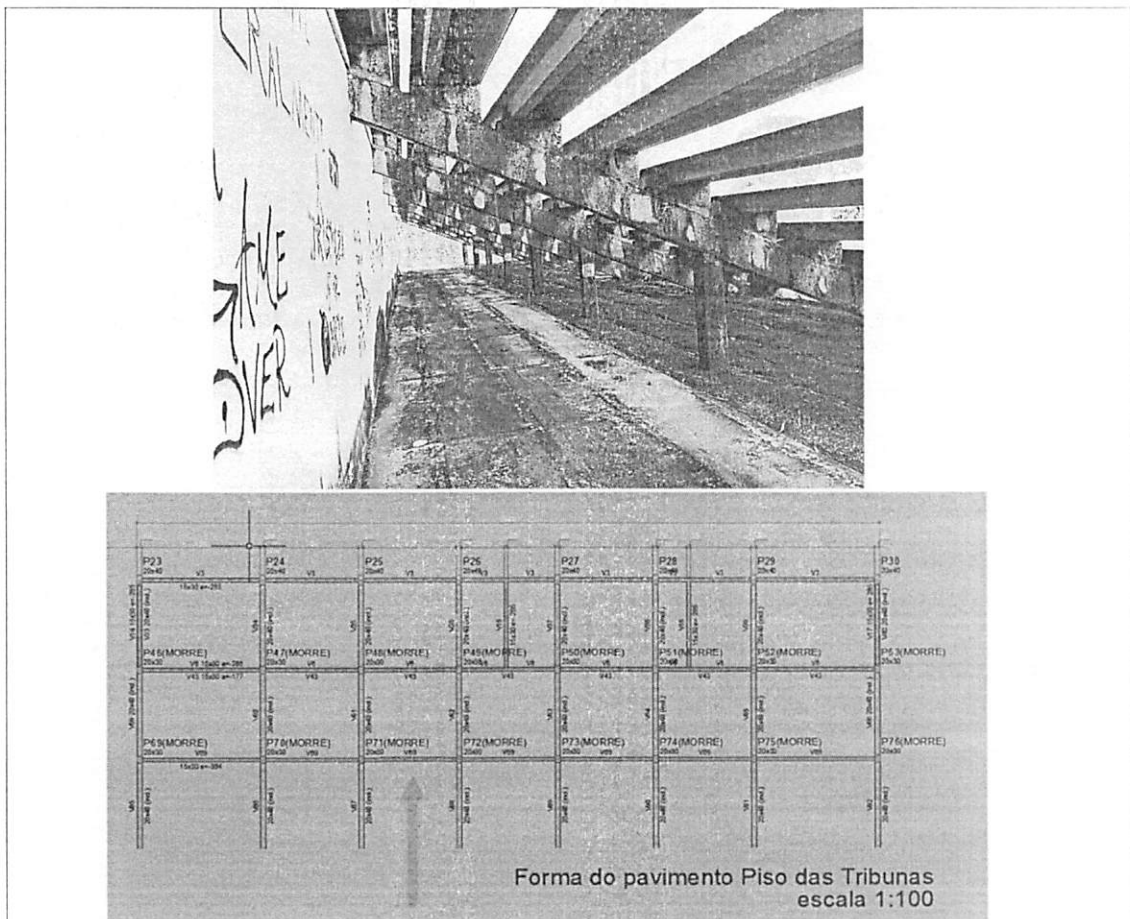
Localização: Abaixo das arquibancadas

Descrição: Entre os pilares P69 e P76 passaria a viga 69 no projeto, porem na execução a mesma não se encontra executada.

Liame causal: Divergência executiva.

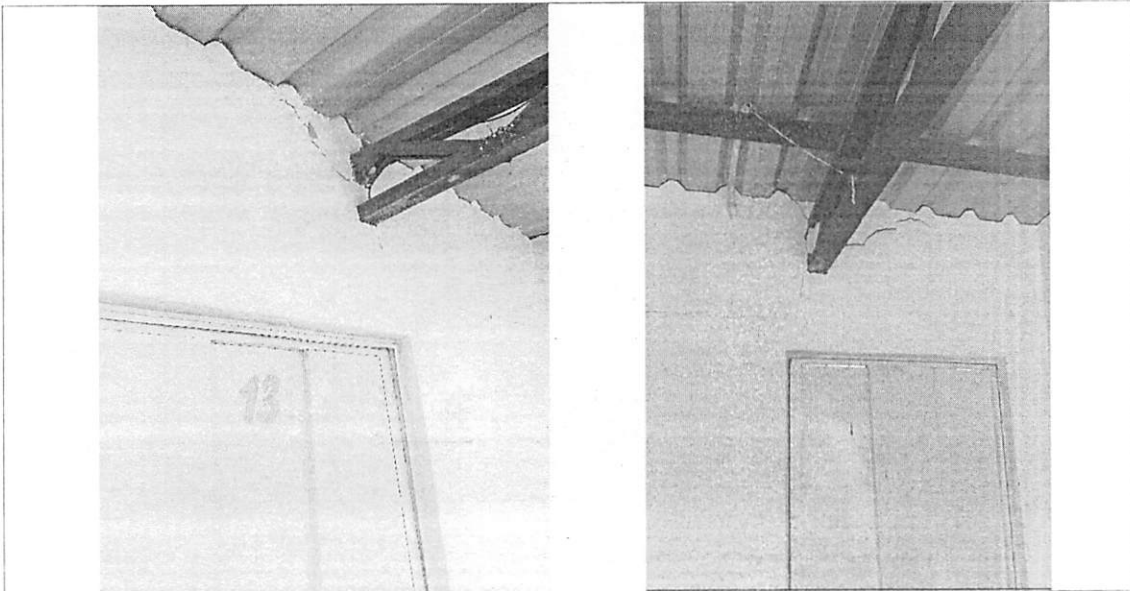
Localização: Cobertura principal.

Descrição: Rachaduras na alvenaria.

Liame causal: Apoio inadequado e movimentação excessiva.

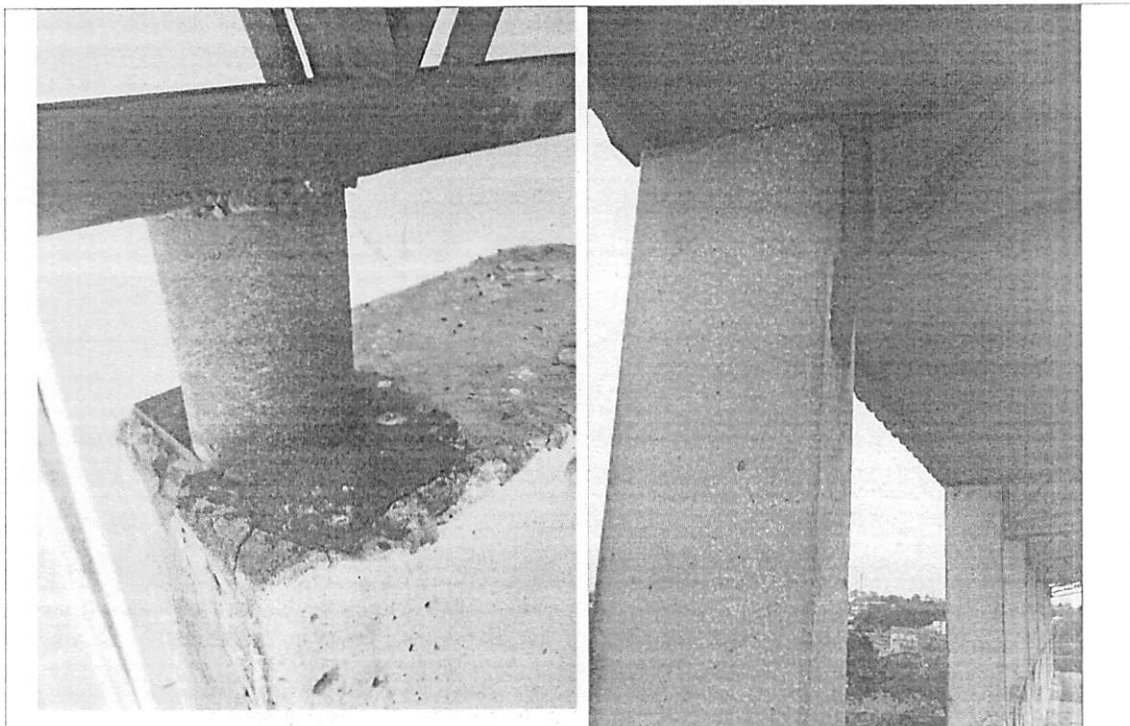
Localização: Cobertura principal.

Descrição: Fixação da estrutura metálica e corrosão

Liame causal: Fixação parcial e inexistente e excesso de umidade

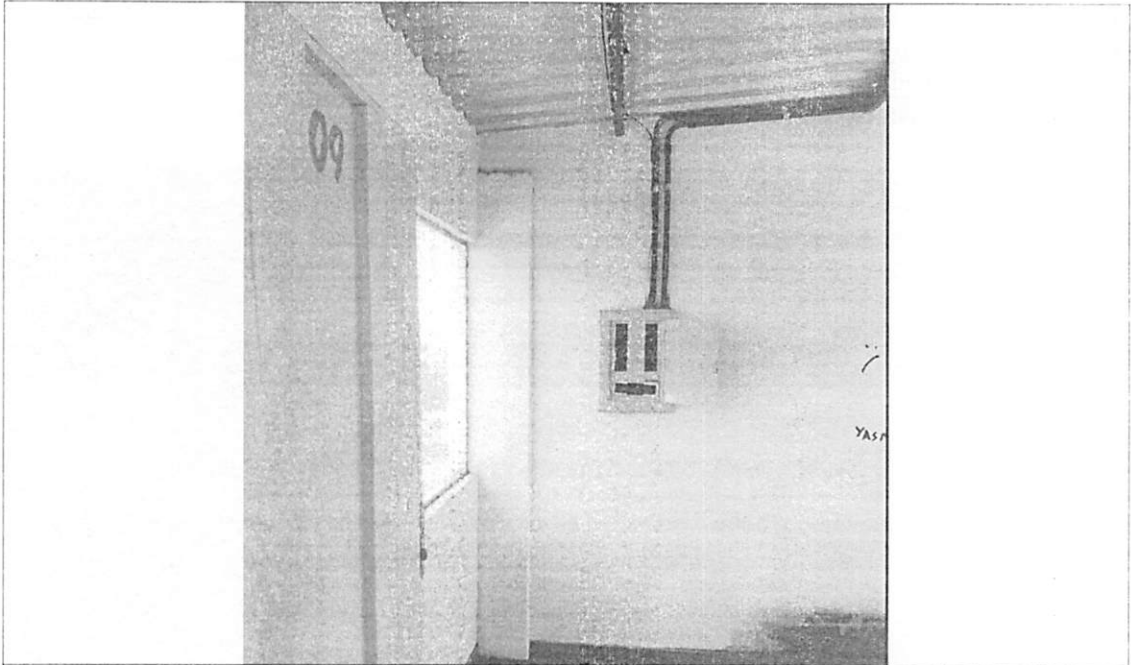
Localização: Cabines de imprensa.

Descrição: Quadros de distribuição

Liame causal: Falta de indicação dos disjuntores por ambiente.

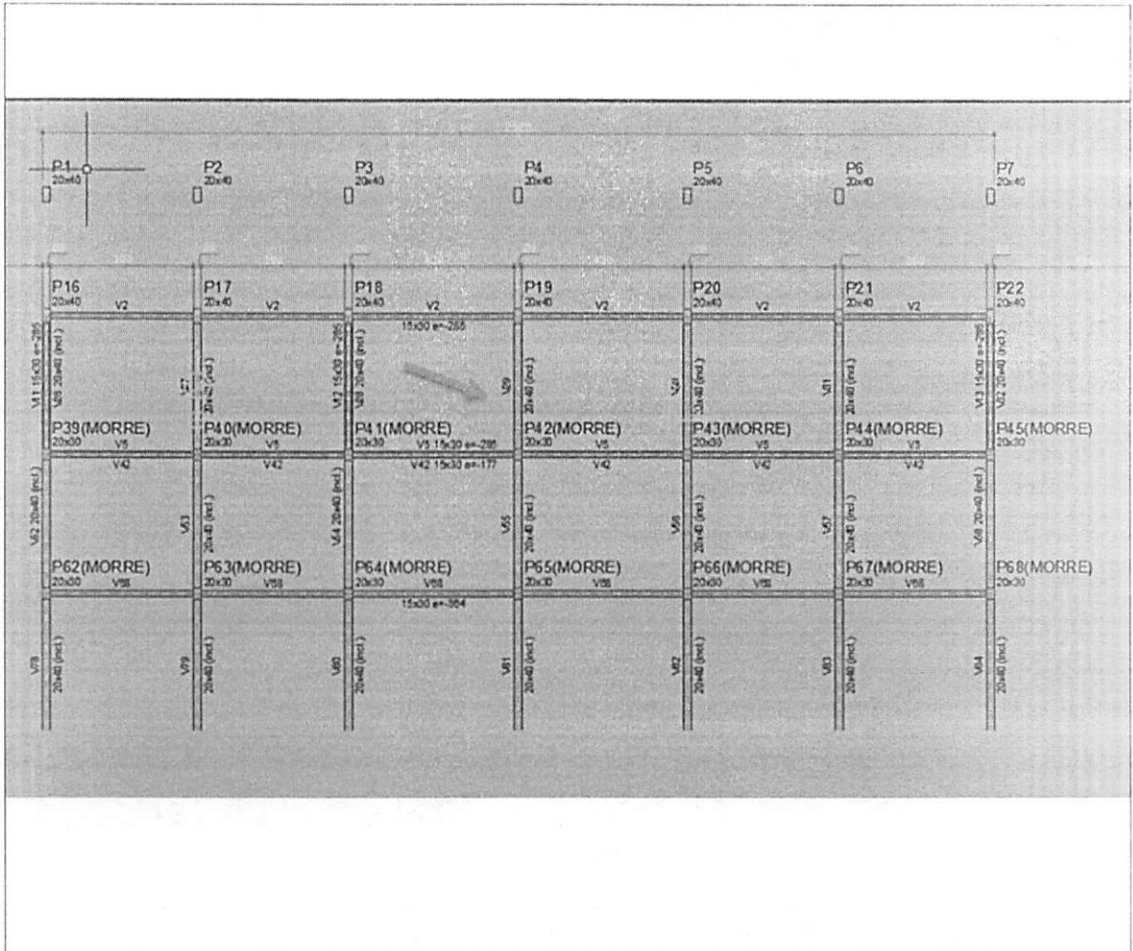
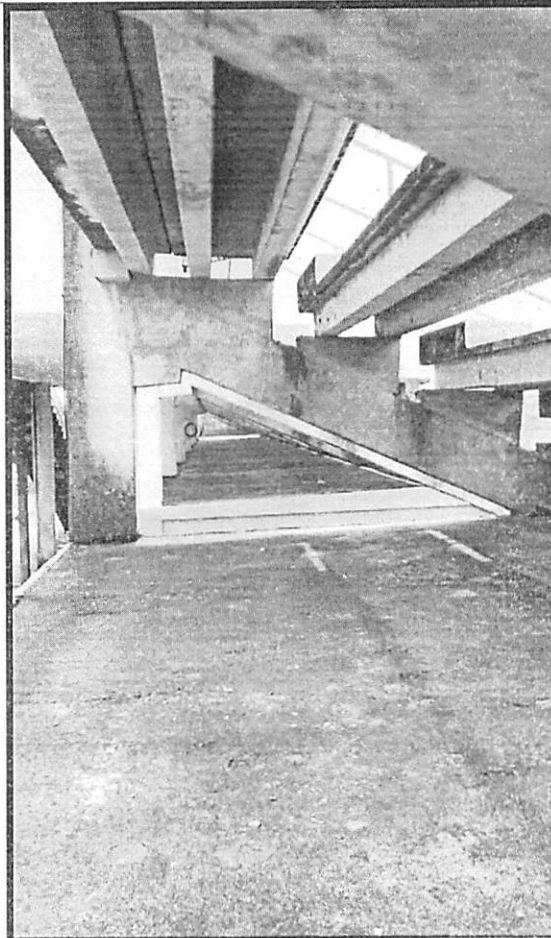
Localização: Vigas acima das lajes

Descrição: Divergência de projetos.

Liame causal: Divergência executiva.
