Ofício nº 045/SMC/2022

**Assunto:** Vistoria *in loco* nos loteamentos embargados no ano de 2021.

Na oportunidade em que cumprimento a Vossa Senhoria venho por meio deste apresentar a situação atual dos Loteamentos: Jardim Universitário, Ouro Verde, São Gabriel e Santa Antonieta, os quais compõem o Processo Administrativo Especial – PAE do ano de 2021.

A vistoria foi realizada a olho nu no dia 07/03/2022, observando a evolução física das infraestruturas que estão sendo executadas nos loteamentos, como também verificadas se as mesmas estão sendo executadas de acordo com os projetos aprovados pela Prefeitura Municipal de Juara.

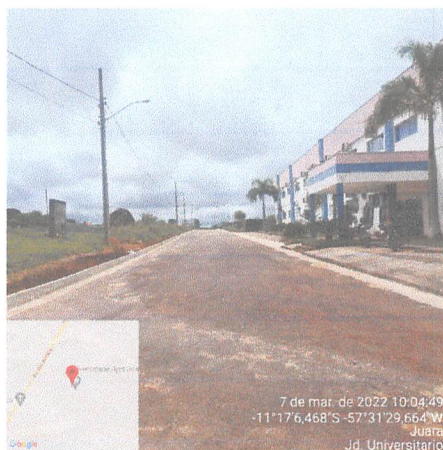
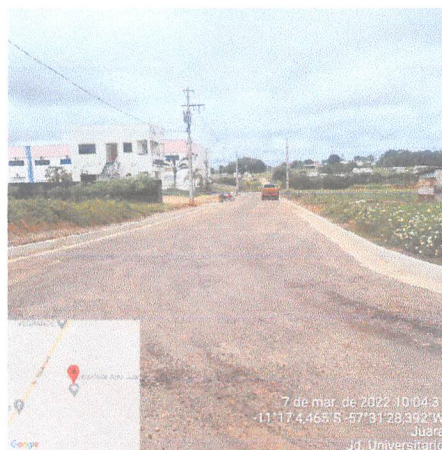
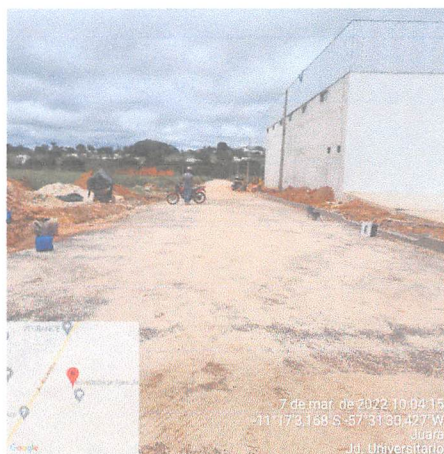
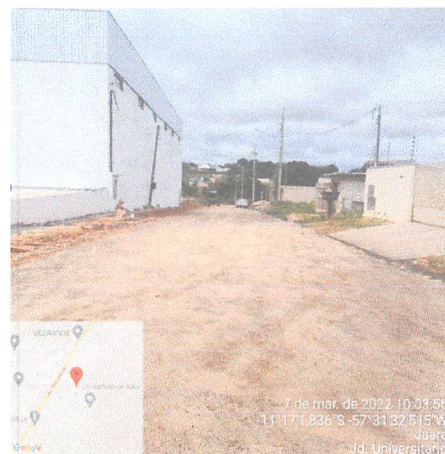
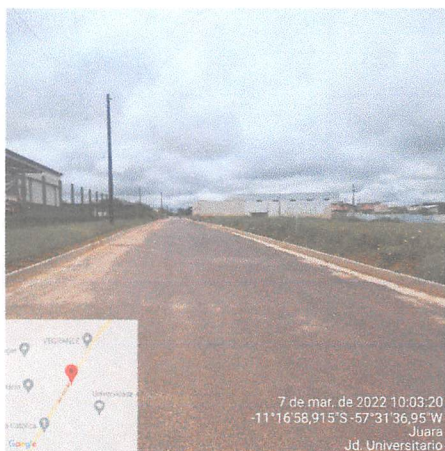
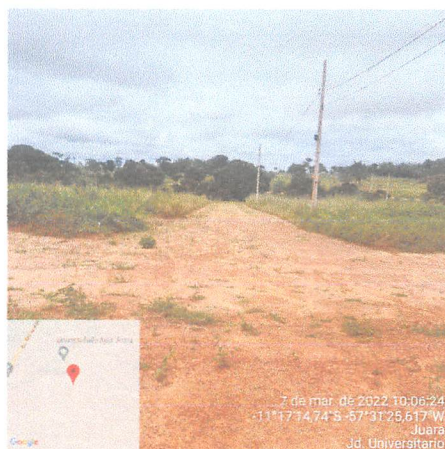
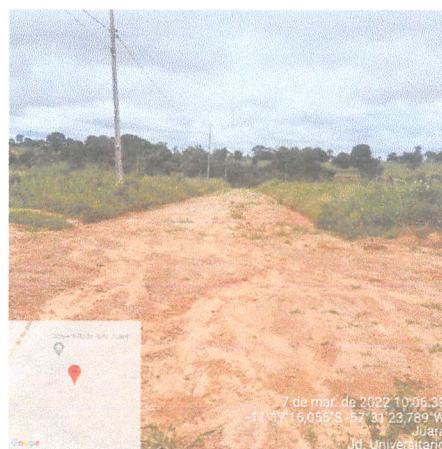
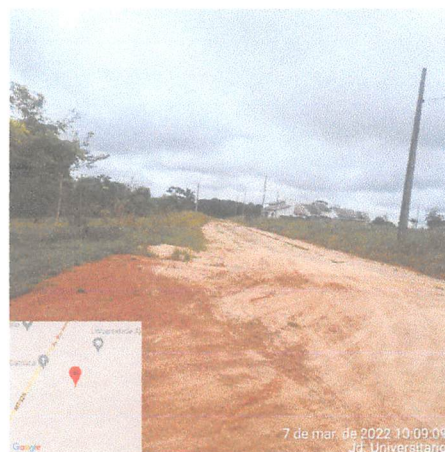
- **Loteamento Jardim Universitário:**

**Situação verificada *in loco*:** Foram atacadas 04 ruas com a execução do Tratamento Superficial Duplo (TSD) sendo observado a execução da drenagem superficial. Porém a evolução física observada não condiz para uma conclusão total da infraestrutura do loteamento, visto que, as etapas 2 e 3 não foram iniciadas. Na etapa 1 não foi observado uma evolução física da infraestrutura que possa comprovar sua conclusão no prazo estipulado.

- Após a data do desembargo, realizada pela Comissão Especial de Processo Administrativo, verificou-se que houve sim a evolução física para a implantação da infraestrutura nos loteamentos;
- Verificou que há serviços sendo executados em desacordo com os projetos aprovados pela Prefeitura Municipal de Juara, necessitando para tanto, correção ou apresentação de projeto *as built* com justificativas técnicas embasadas;
- Constatou que a evolução física das obras de infraestrutura de alguns loteamentos estão em desacordo com o prazo estabelecido para a sua conclusão, podendo deste modo, não ser totalmente concluídas;
- Observou que alguns dispositivos de drenagem profunda executados apresentam patologias que necessitam ser corrigidas;
- Verificou que diversas patologias surgidas no pavimento (TSD) não foram recuperadas, necessitando sua correção e recuperação parcial ou total.

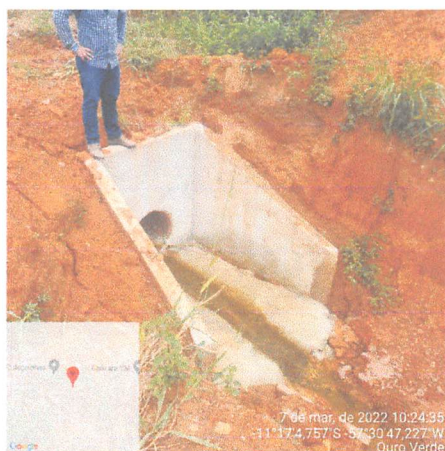
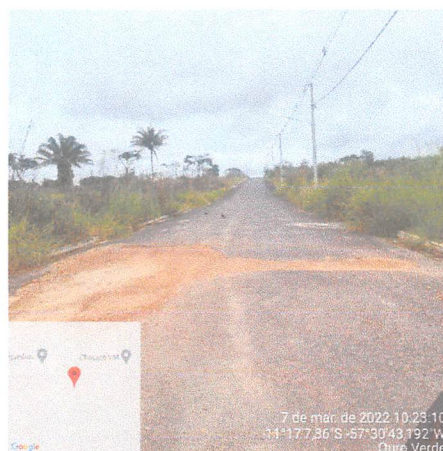
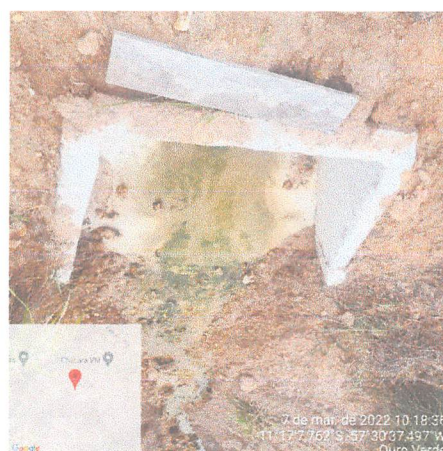
- **Loteamento Ouro Verde:**

**Situação verificada *in loco*:** Foram observados a execução dos dispositivos de drenagem de águas pluviais (boca do dissipador e PV's). Observou-se que houve alterações na execução de alguns dispositivos de drenagem que deverão ser corrigidos ou apresentados o projeto *as built* com justificativa técnica da alteração. Não houve evolução na execução dos serviços de pavimentação asfáltica. No momento da vistoria não foi observado evolução física das obras.

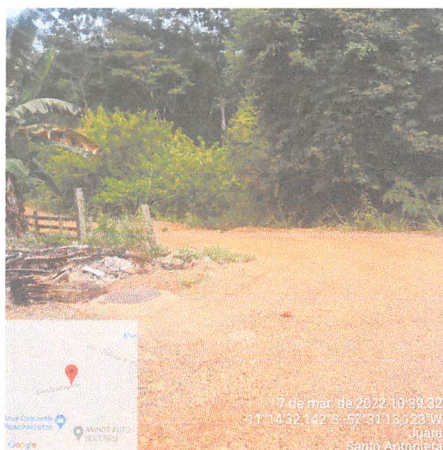
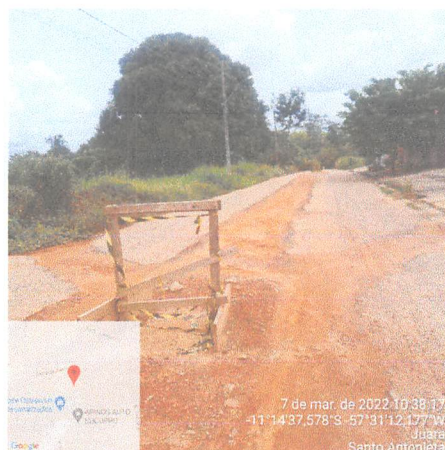
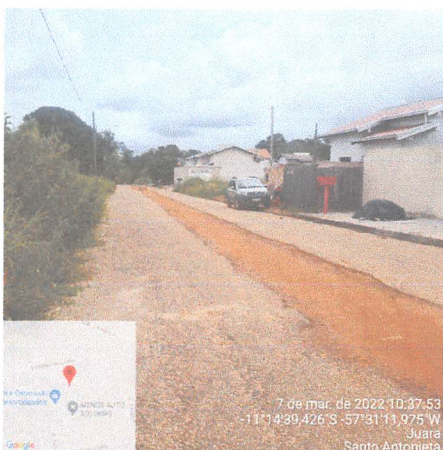
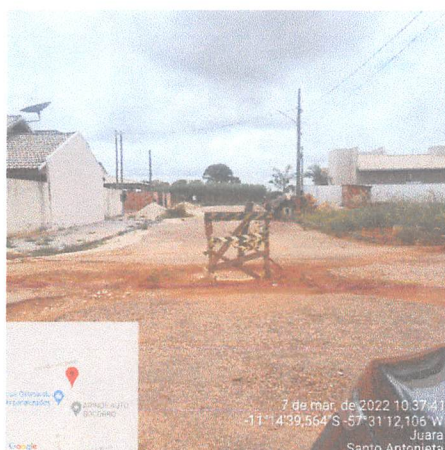
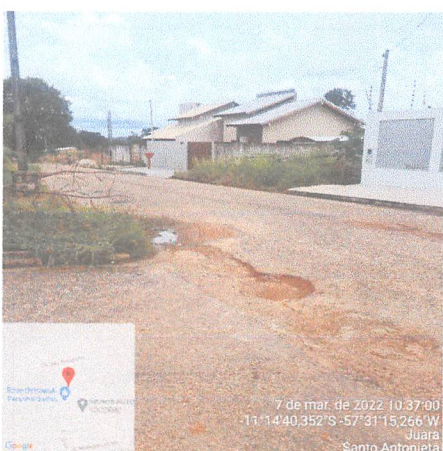
• Loteamento Santa Antonieta:

**Situação verificada *in loco*:** Foram observados a execução dos dispositivos de drenagem de águas pluviais (Boca do dissipador e PV's). Observou-se que houve alterações na execução de alguns dispositivos de drenagem e pavimentação asfáltica (TSD) que deverão ser corrigidos ou apresentado o projeto *as built* com justificativa técnica da alteração. No momento da vistoria não foi observado evolução física das obras. Constatou-se que vários serviços já executados necessitarão de reparos ou reconstrução.

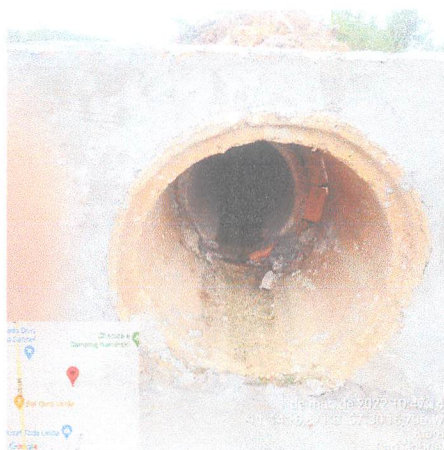
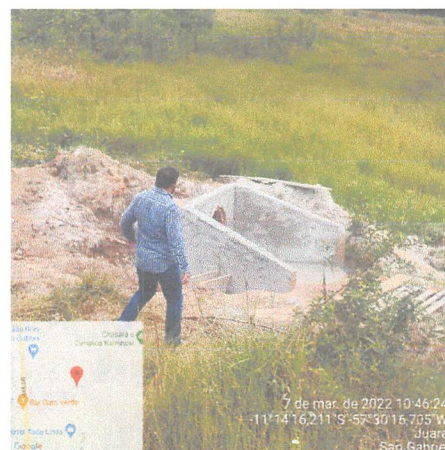
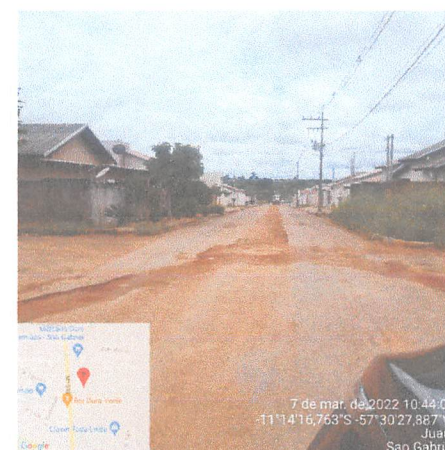
- **Loteamento São Gabriel:**

**Situação verificada *in loco*:** Foram observados a execução dos dispositivos de drenagem de águas pluviais (Boca do dissipador) e a execução dos ramais de ligação da drenagem profunda. Os dispositivos de drenagem executados deverão obedecer as normativas vigentes conforme o projeto aprovado (dimensões e materiais empregados). Deverão ser corrigidos as bocas do dissipador implantado, pois apresentam patologias construtivas. Deverá ser executado o dissipador com pedra argamassada, conforme projeto. No momento da vistoria não foi verificado evolução física das obras.
