**Assunto:** Estrada Juara a Fazenda Rosa Linda pela via MT-325 (Juara a Itapaiúna) e MT 338 (Juara a Porta do Céu) – Pedido de manutenção e fornecimento de registros fotográficos para apoio aos trabalhos.

1) VIA PRINCIPAL – MT 325 – ESTRADA JUARA A TAPAIÚNA

## 2) VIA SECUNDÁRIA – MT 338 – ESTRADA TAPAIÚNA À JUARA VIA PORTA DO CÉU

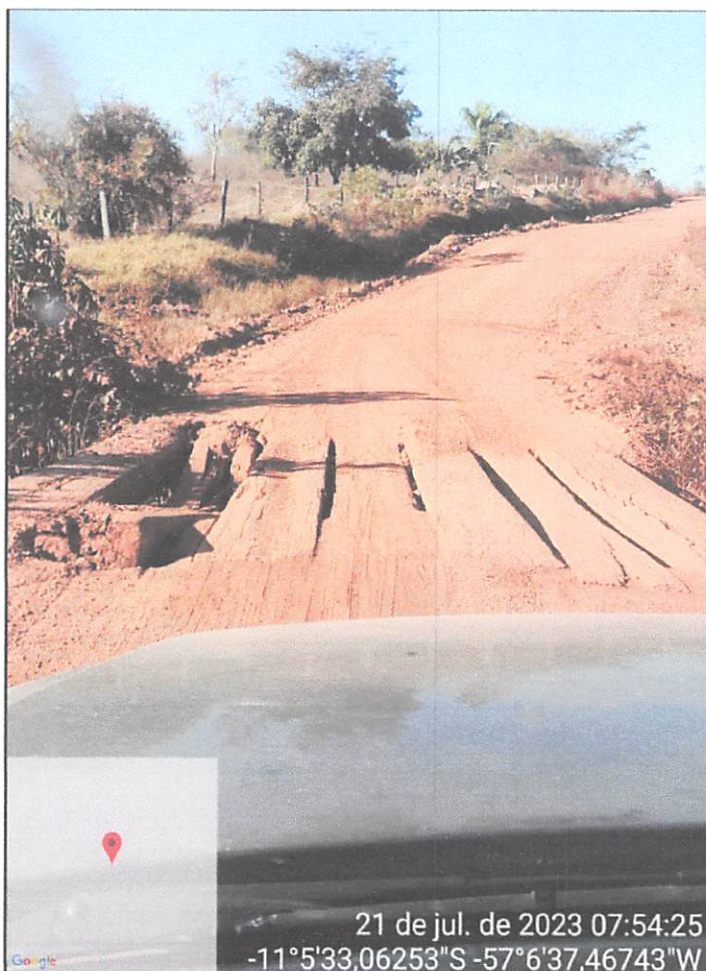
Até a ponte<sup>1</sup> a estrada está patrolada e em boas condições, sendo a única queixa uma ponte nas imediações da "Fazenda do Constantino" situada entre o "Bar do Tatu" e o Rio dos Peixes que se encontra quebrada (levantamento feito no dia 21/07/2023), conforme registro fotográfico abaixo:

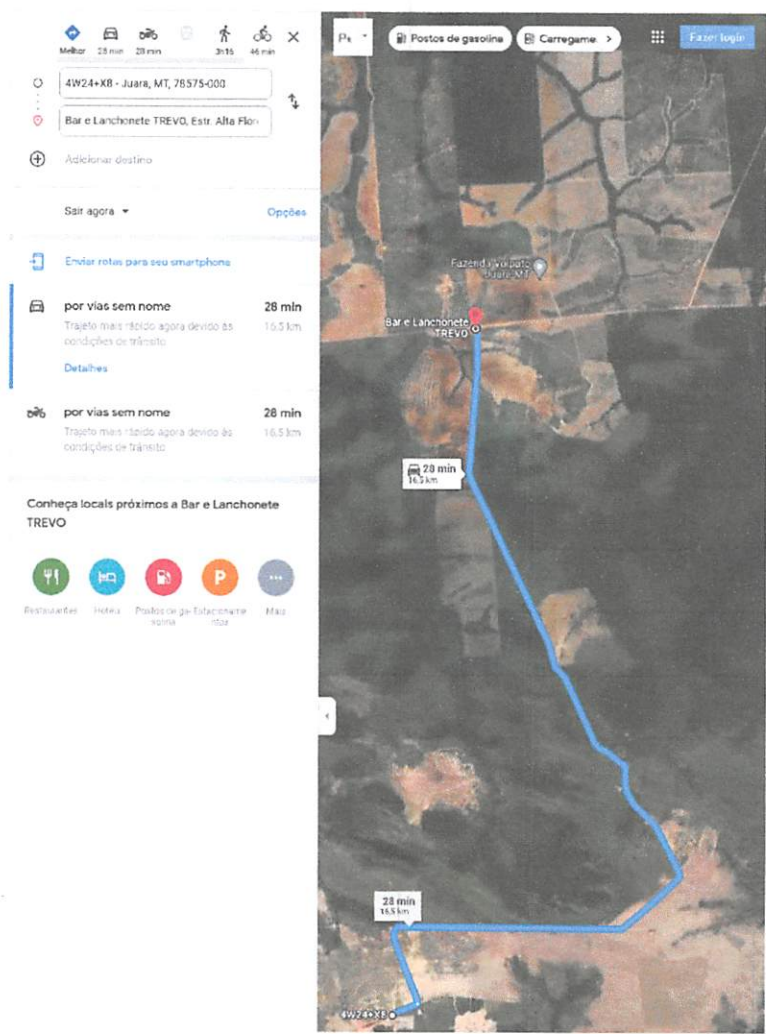
No trecho que liga a Ponte do Rio dos Peixes à Lanchonete do Nivaldo – Bar e Lanchonete “do Trevo”<sup>2</sup> (cerca de 30 km após o Rio dos Peixes no entroncamento com a MT-160 que é uma opção de acesso da região à Alta Floresta), o trecho que merece maior atenção é entre o Restaurante do Cícero<sup>3</sup> até a Lanchonete do Nivaldo, pois o caminho é marcado por serras que por si só já dificultam o tráfego, sendo que quando a estrada não está patrolada fica bastante difícil trafegar com veículos de carga. Atualmente as condições da estrada são razoáveis, mas se não sofrer manutenção até o início das águas é provável que o trecho irá apresentar problemas no período chuvoso.

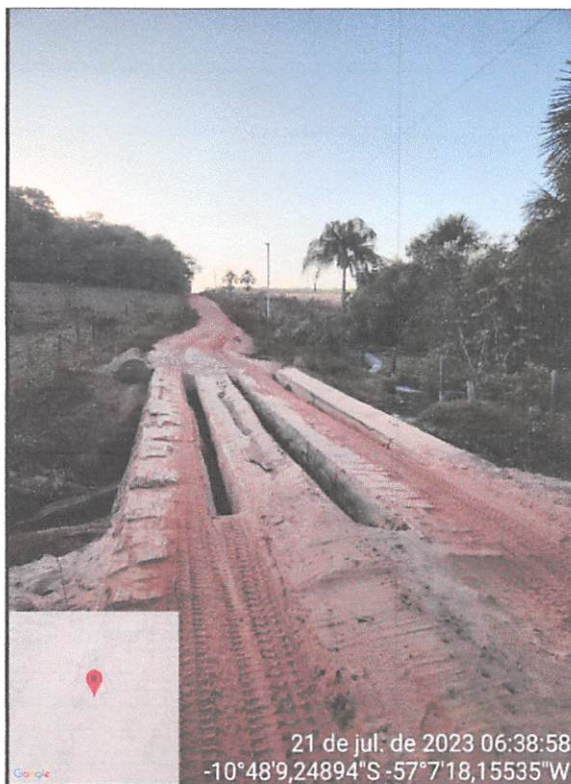
a) **Nas imediações da Fazenda São Geraldo (Prop. Sylvio Flores)**

A ponte passou por reparos recentes, porém foram deixadas frestas extremamente largas entre as tábuas estruturais o que torna a ponte bastante perigosa especialmente para veículos menores e motocicletas, necessitando, portanto, de melhorias.

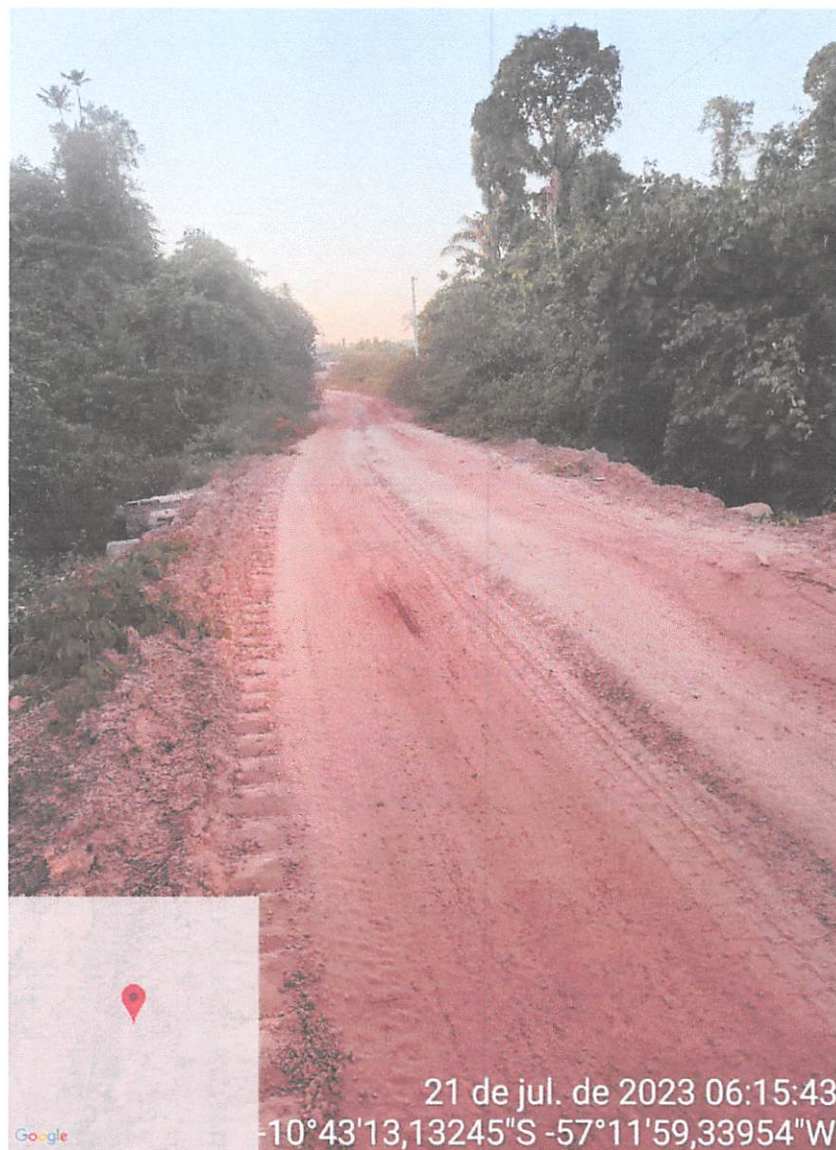
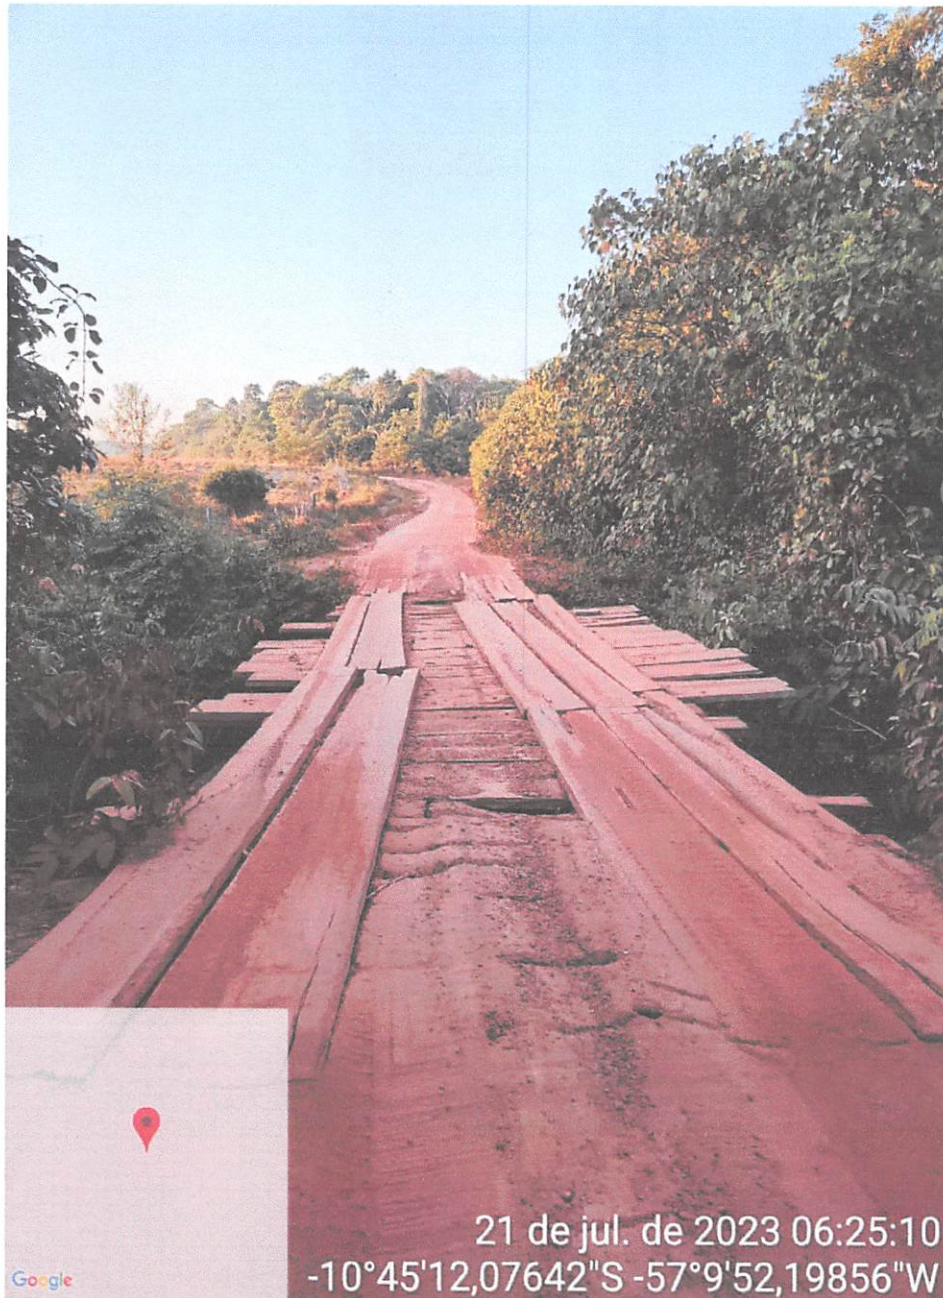
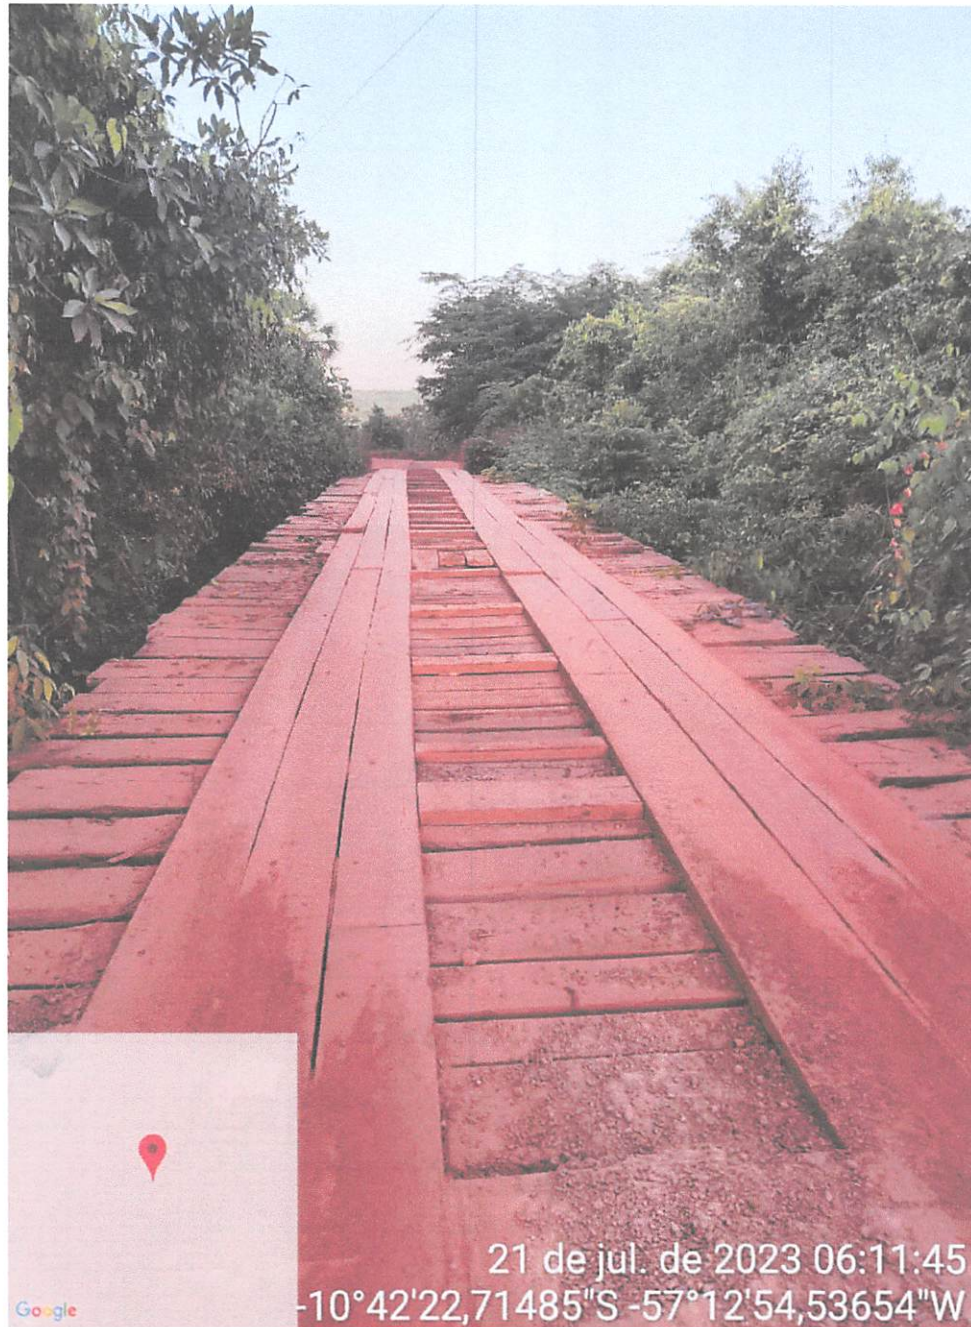
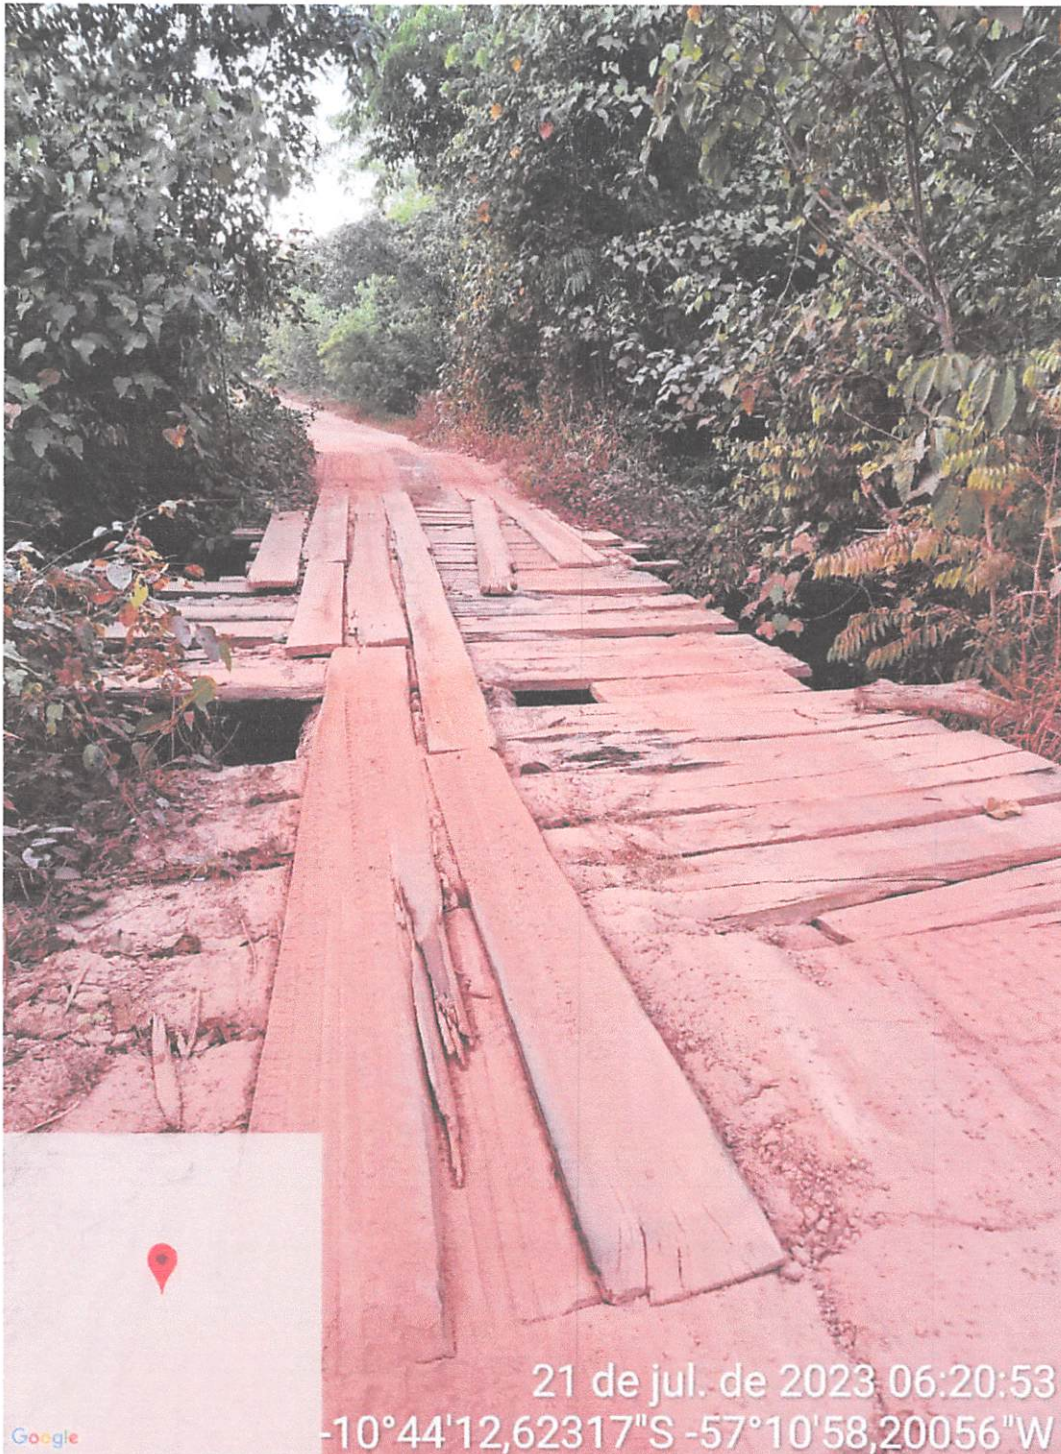
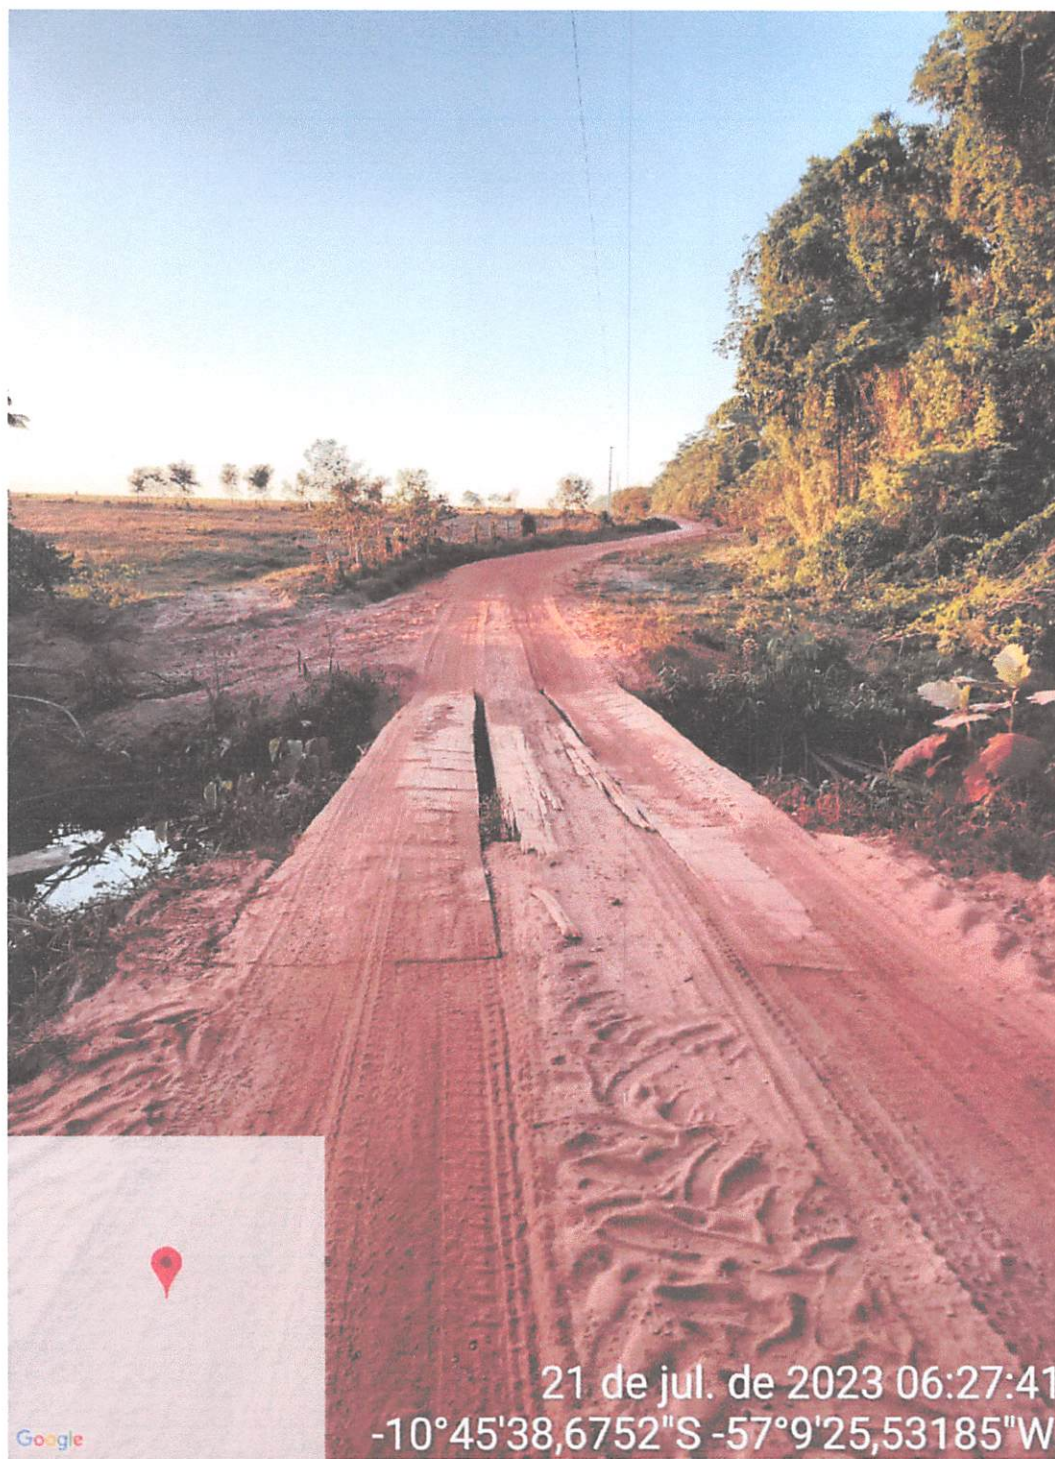
**b) Nas imediações da Fazenda Santana**

Conforme registro fotográfico acima **existem diversas pontes extremamente danificadas nas imediações da Fazenda Santana, dentre as quais as constantes nas páginas 8 e 10 necessitam de reparo imediato pois já se encontram oferecendo riscos aos transeuntes da referida vicinal.**

Na região da referida propriedade existem diversos projetos de manejo ativos, sendo que este trecho é bastante castigado com veículos carregados de toras e outros produtos florestais, sendo nítido que estas pontes na condição em que se encontram não suportarão o peso dos caminhões, prejudicando todos os usuários da via, inclusive esta produtora que já ficou impedida de vender gado e de receber sal mineral para seus animais em virtude das condições destas pontes em períodos anteriores.

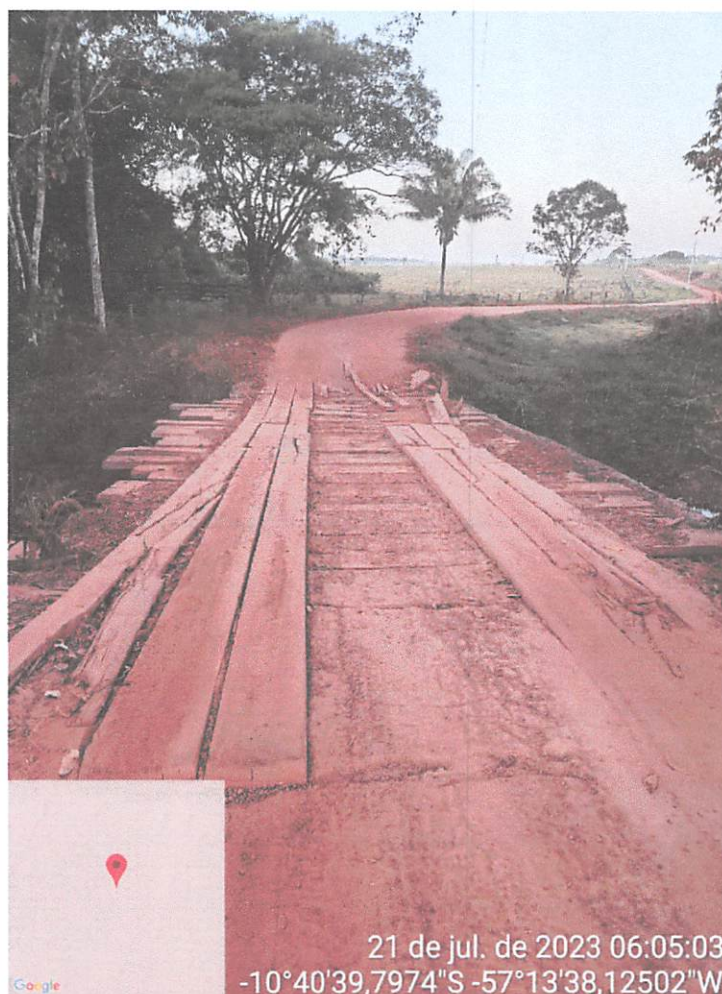
**c) Nas imediações da Fazenda Dois Irmãos**

Alguns quilômetros adiante nas imediações da Fazenda Dois Irmãos outra ponte de madeira já apresenta sinais de desintegração, necessitando de manutenção imediata.

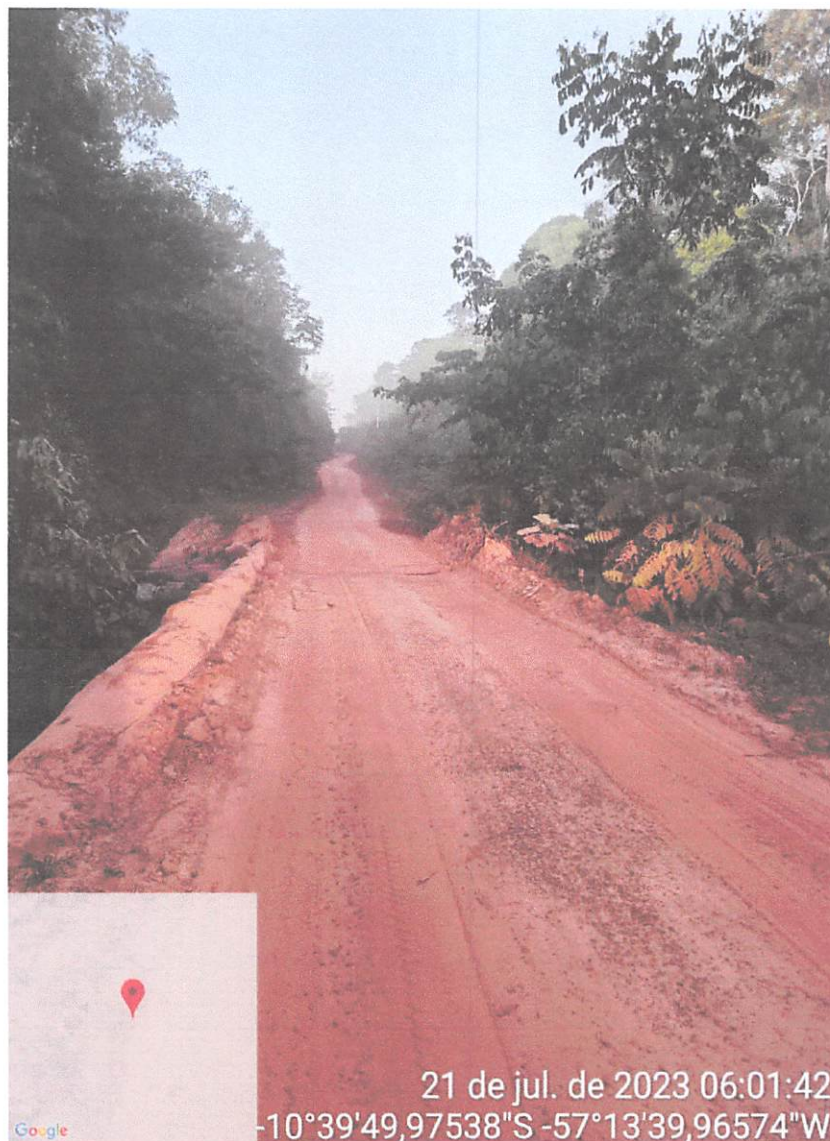
Próximo à mesma propriedade existe aterro que até o momento está em boas condições, mas caso haja deslocamento da equipe do município para atender as demais demandas pode passar por revisão evitando problemas futuros.

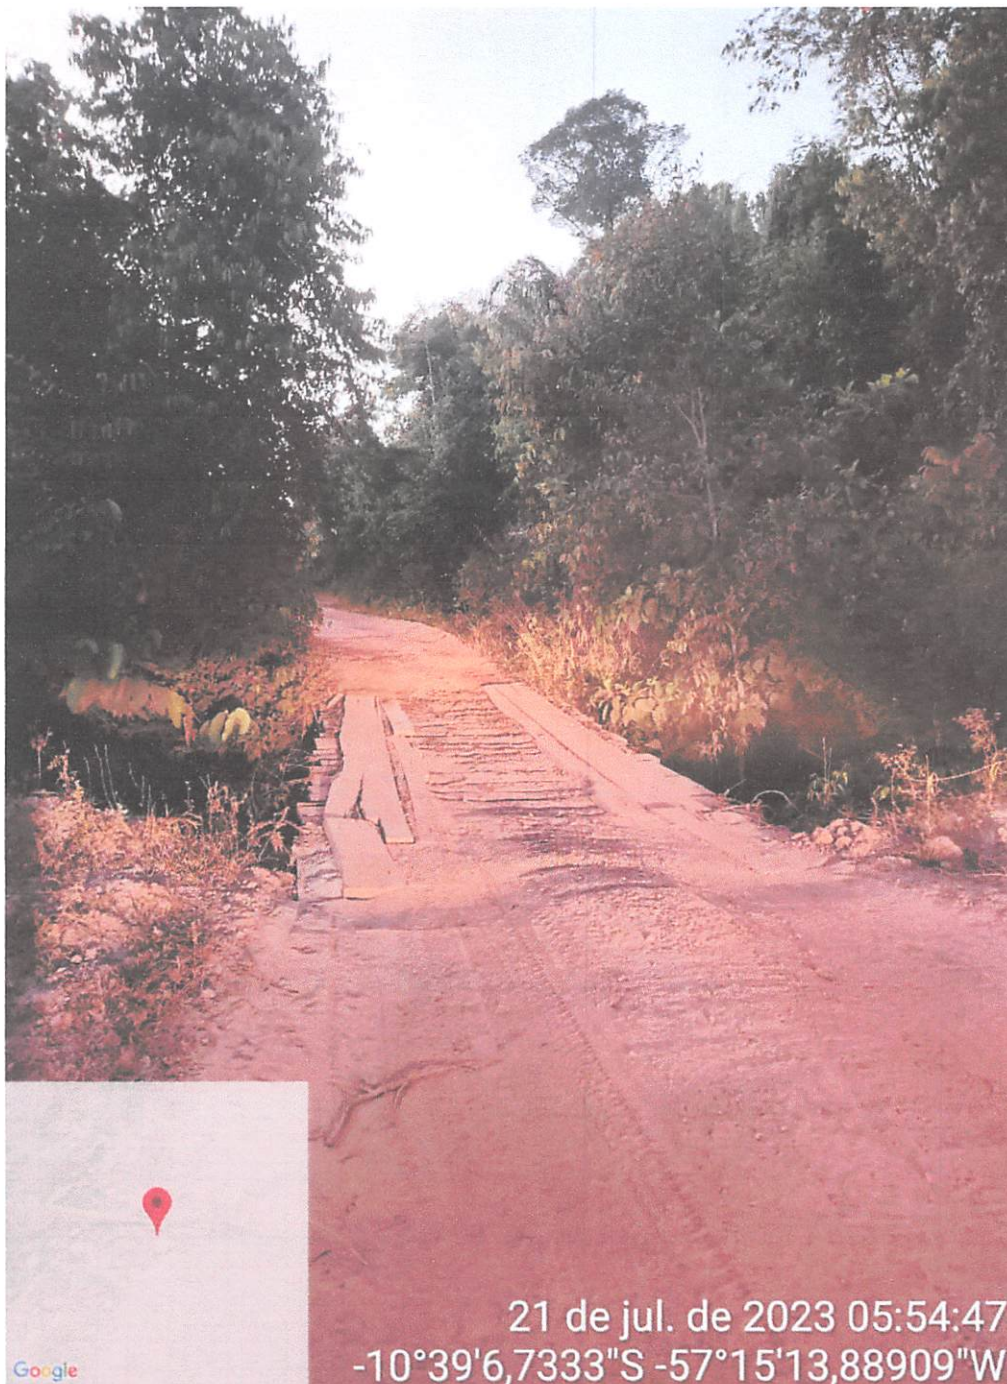
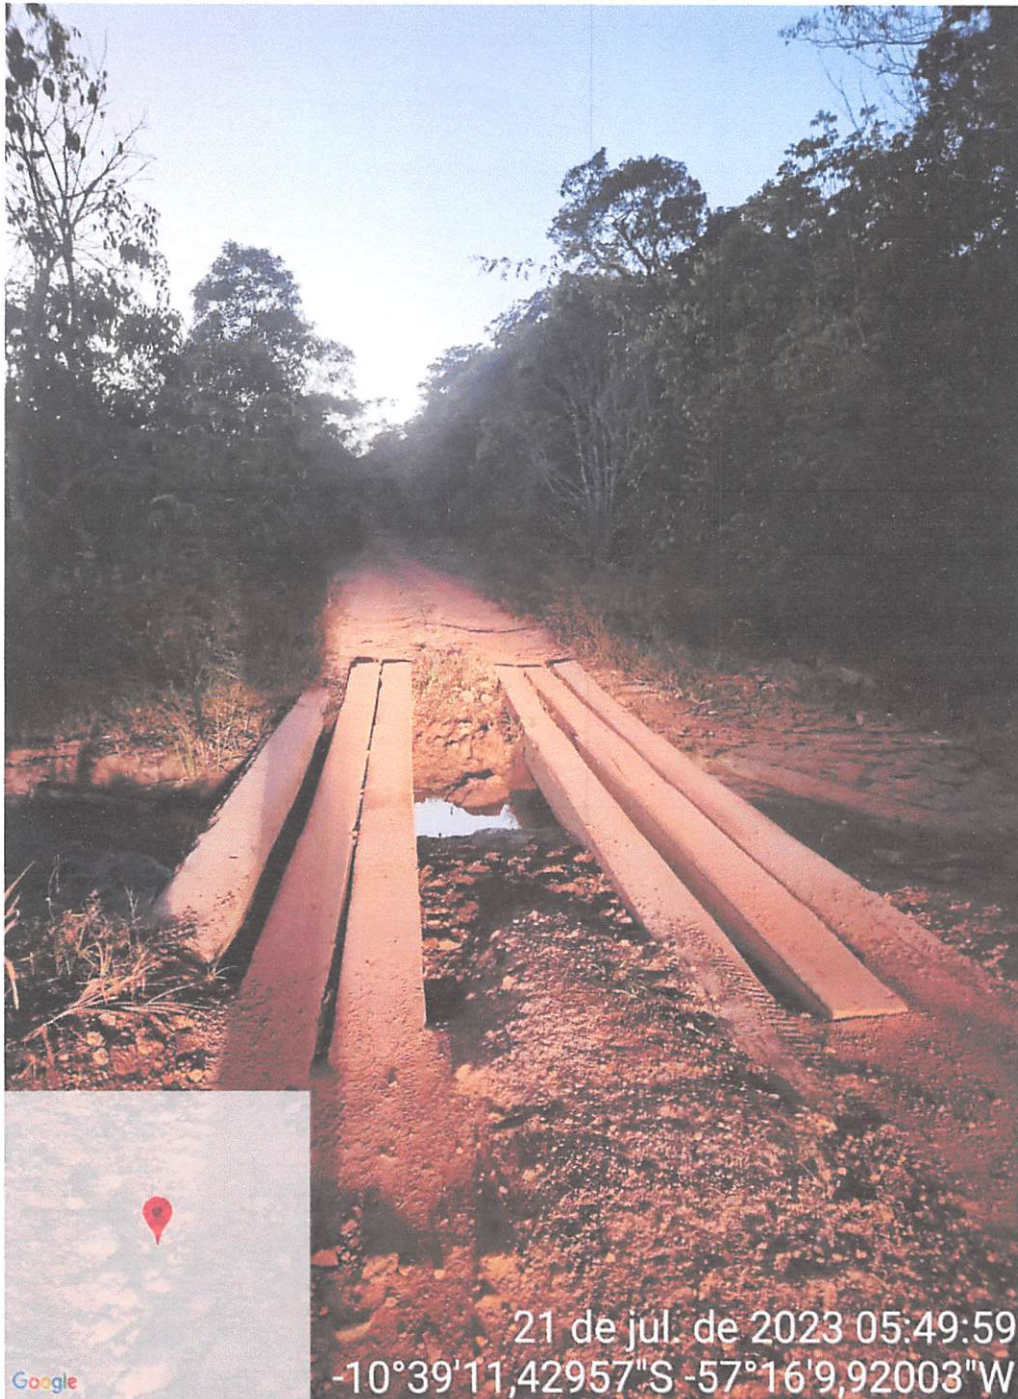
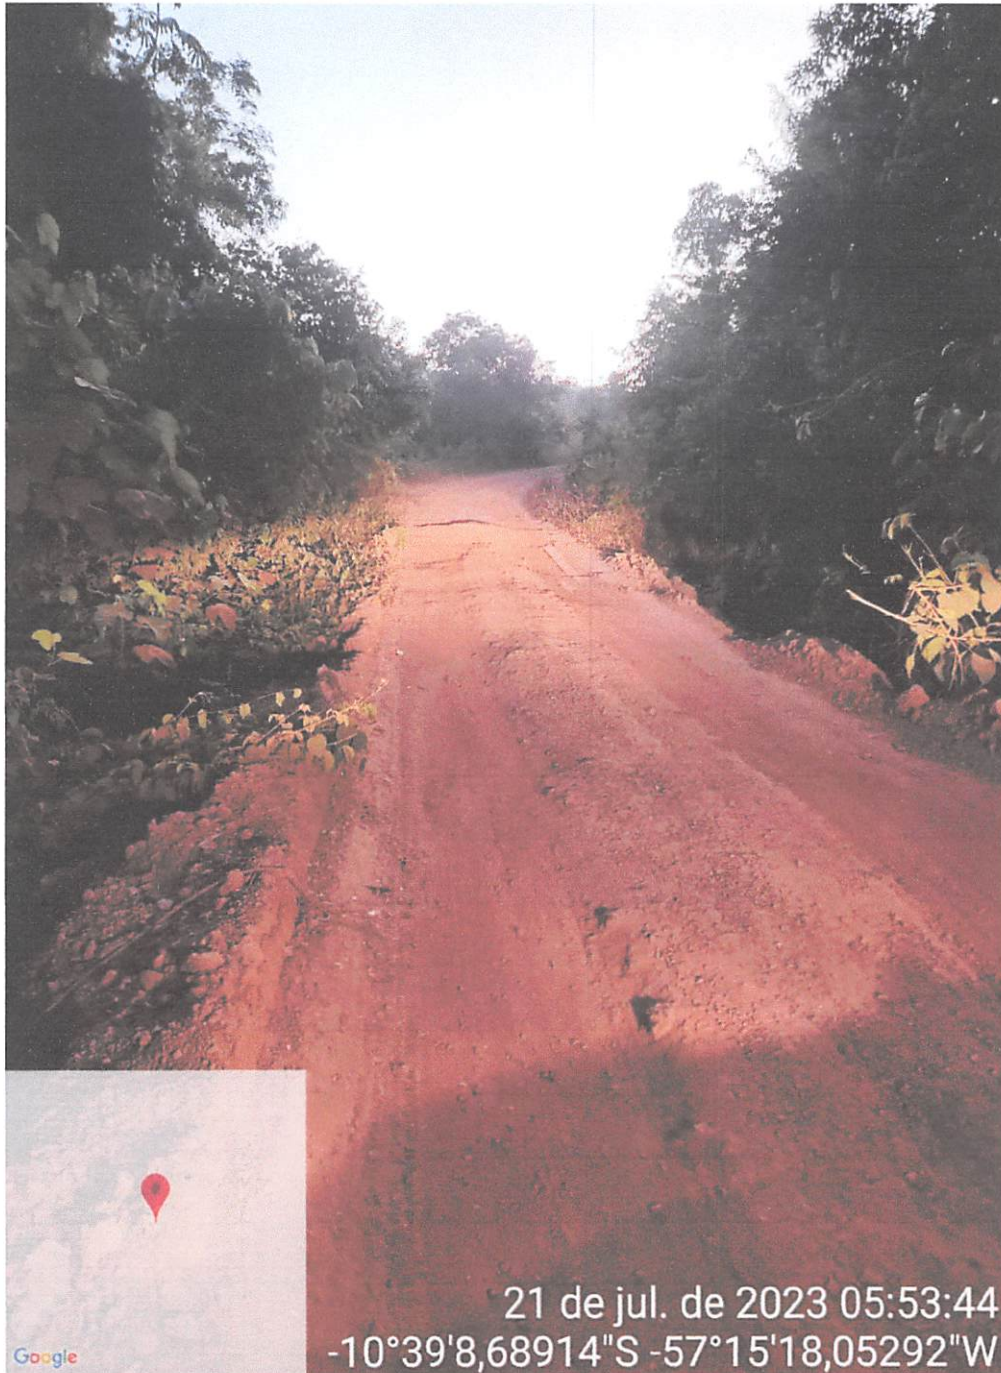
d) Nas imediações da Fazenda Tucunaré

Como se vê a ponte constante na página 14 começa a apresentar sinais de desintegração, enquanto a "ponte" constante na página 15 evidentemente já basicamente não existe mais, sendo mero amontoado de paus que viabiliza parcamente a passagem de veículos sobre a pequena mina de água.

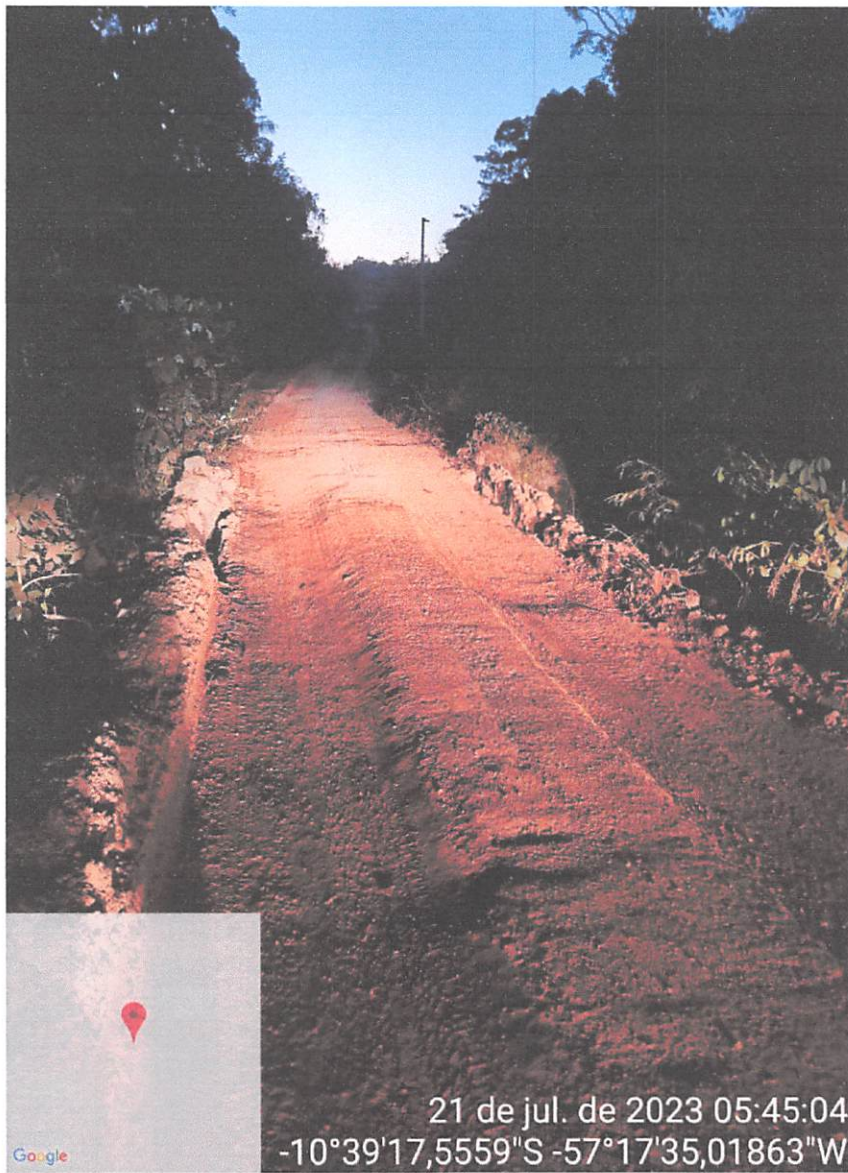
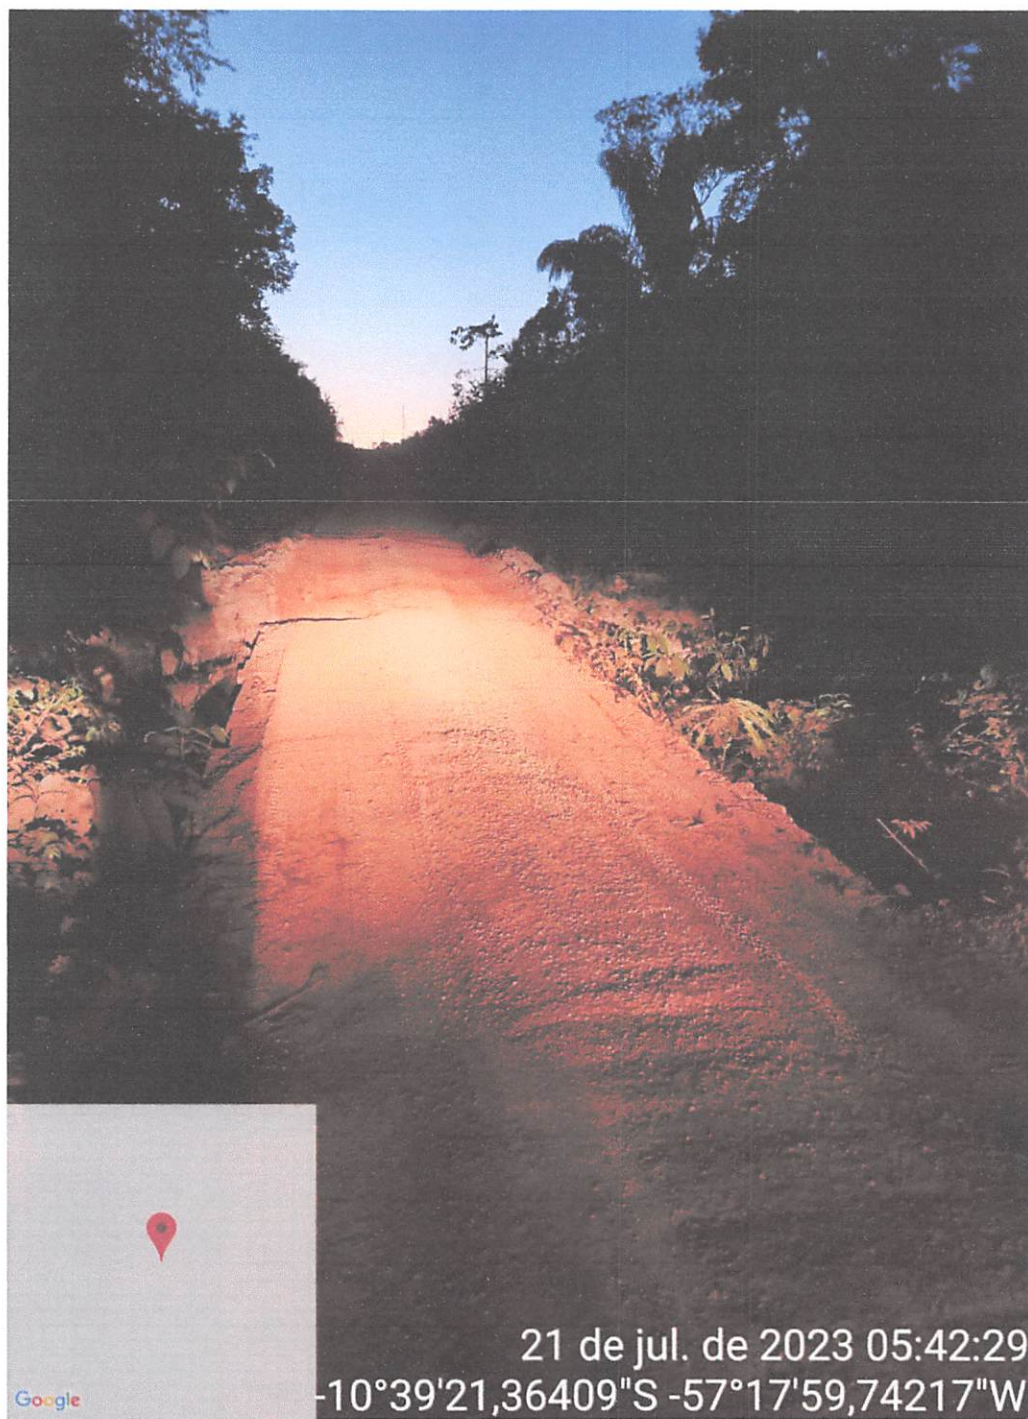
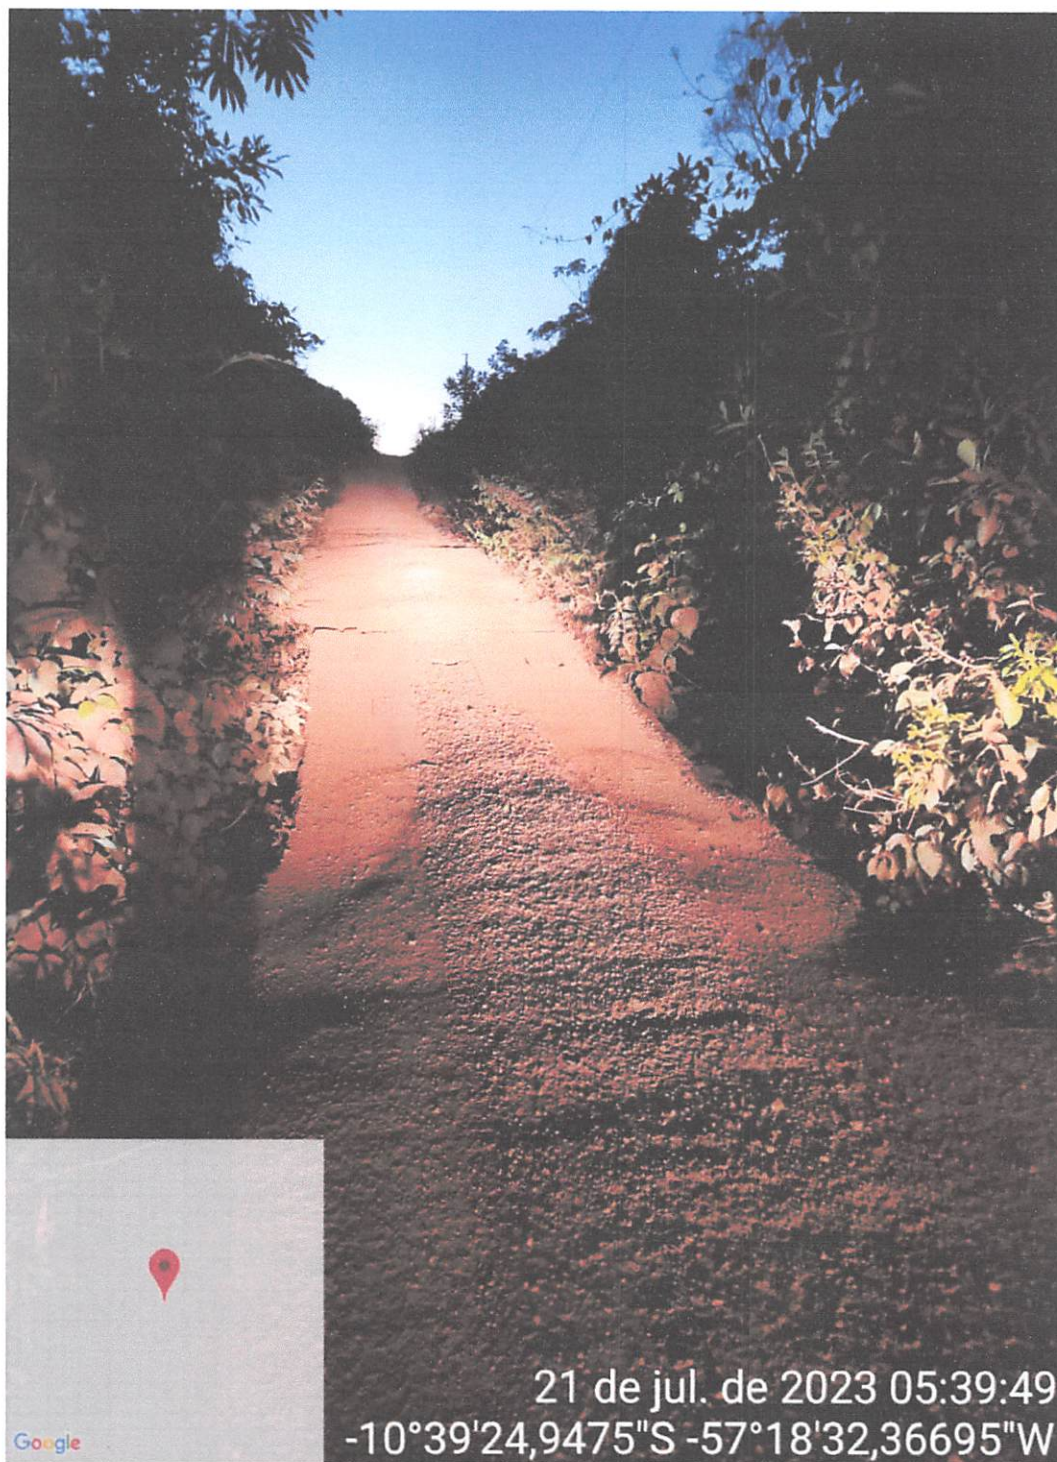
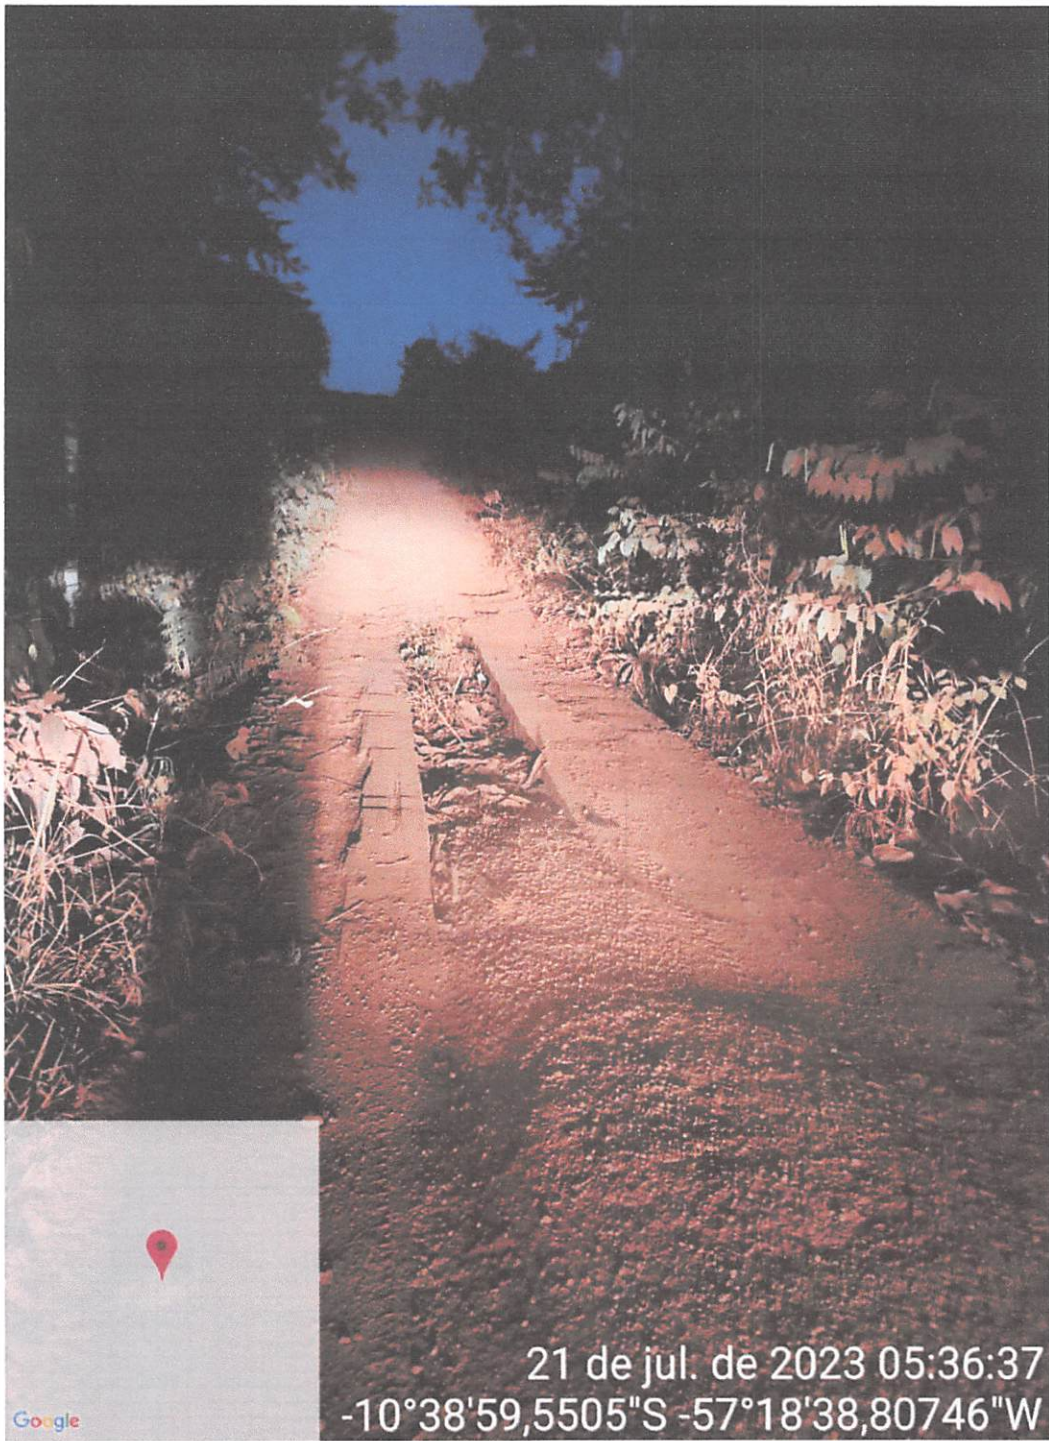
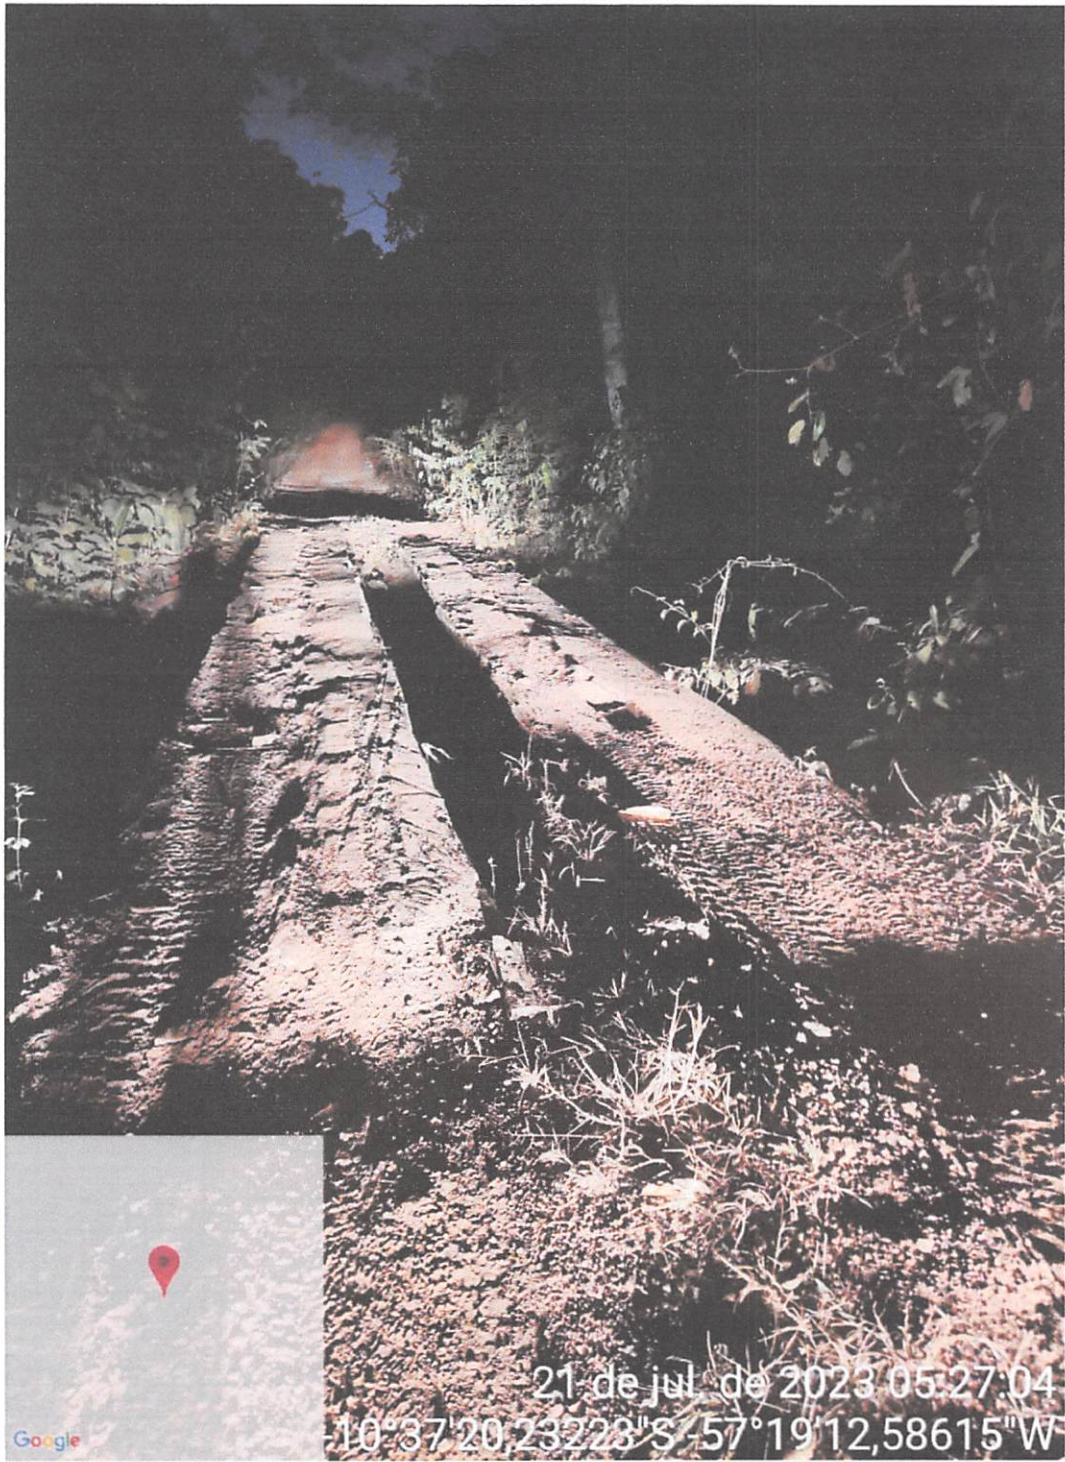
e) Nas imediações da Fazenda Rosa Linda

A ponte constante na página 21 e a que hoje mais oferece riscos aos transeuntes por se tratar de "pinguela" em que há fresta larga que pode vir a causar acidentes.

Em relação a via de acesso através da MT-325 conforme narrado acima tem-se que o trecho necessita de manutenção na estrada, especialmente entre a Fazenda Rosa Linda e o "Bar e Lanchonete do Cícero", e ainda, necessita de reparos imediatos em diversas pontes existentes no trecho em comento, sendo que várias poderiam, inclusive, ser substituídas por tubos/aterros evitando assim custos futuros de manutenção.

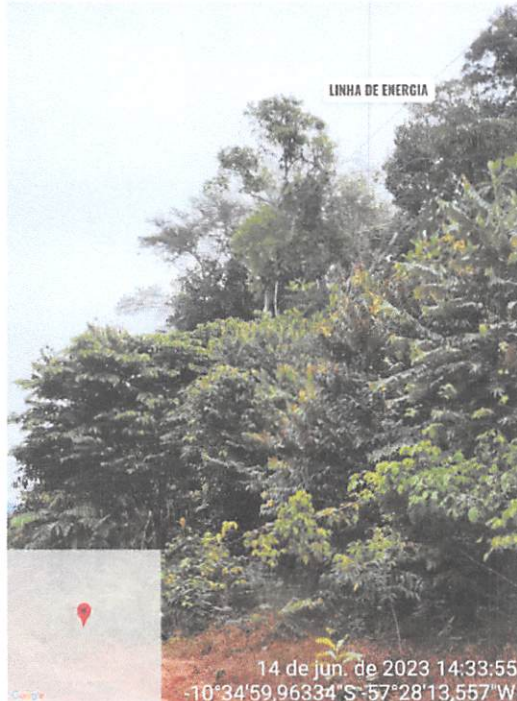
Esta via tem como um dos principais problemas a falta de manutenção das estradas sendo que em diversos trechos esta encontra-se basicamente coberta pelo mato, ocasionando além de dificuldades/inviabilização do trafego de carretas e outros veículos maiores em problemas frequentes de fornecimento de energia, conforme narrado acima, abaixo segue retrato fotográfico ilustrativo:
