**Assunto:** Estrada Juara a Fazenda Rosa Linda pela via MT-325 (Juara a Itapaiúna) e MT 338 (Juara a Porta do Céu) – Pedido de manutenção e fornecimento de registros fotográficos para apoio aos trabalhos.

1) VIA PRINCIPAL – MT 325 – ESTRADA JUARA A TAPAIÚNA

## 2) VIA SECUNDÁRIA – MT 338 – ESTRADA TAPAIÚNA À JUARA VIA PORTA DO CÉU

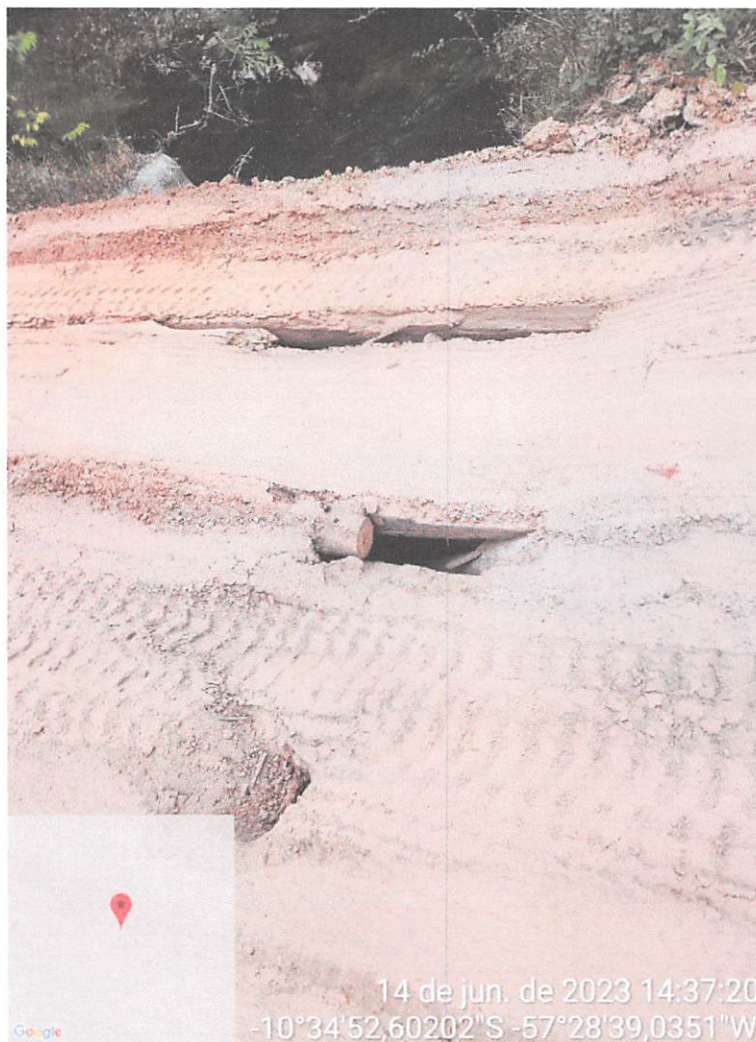
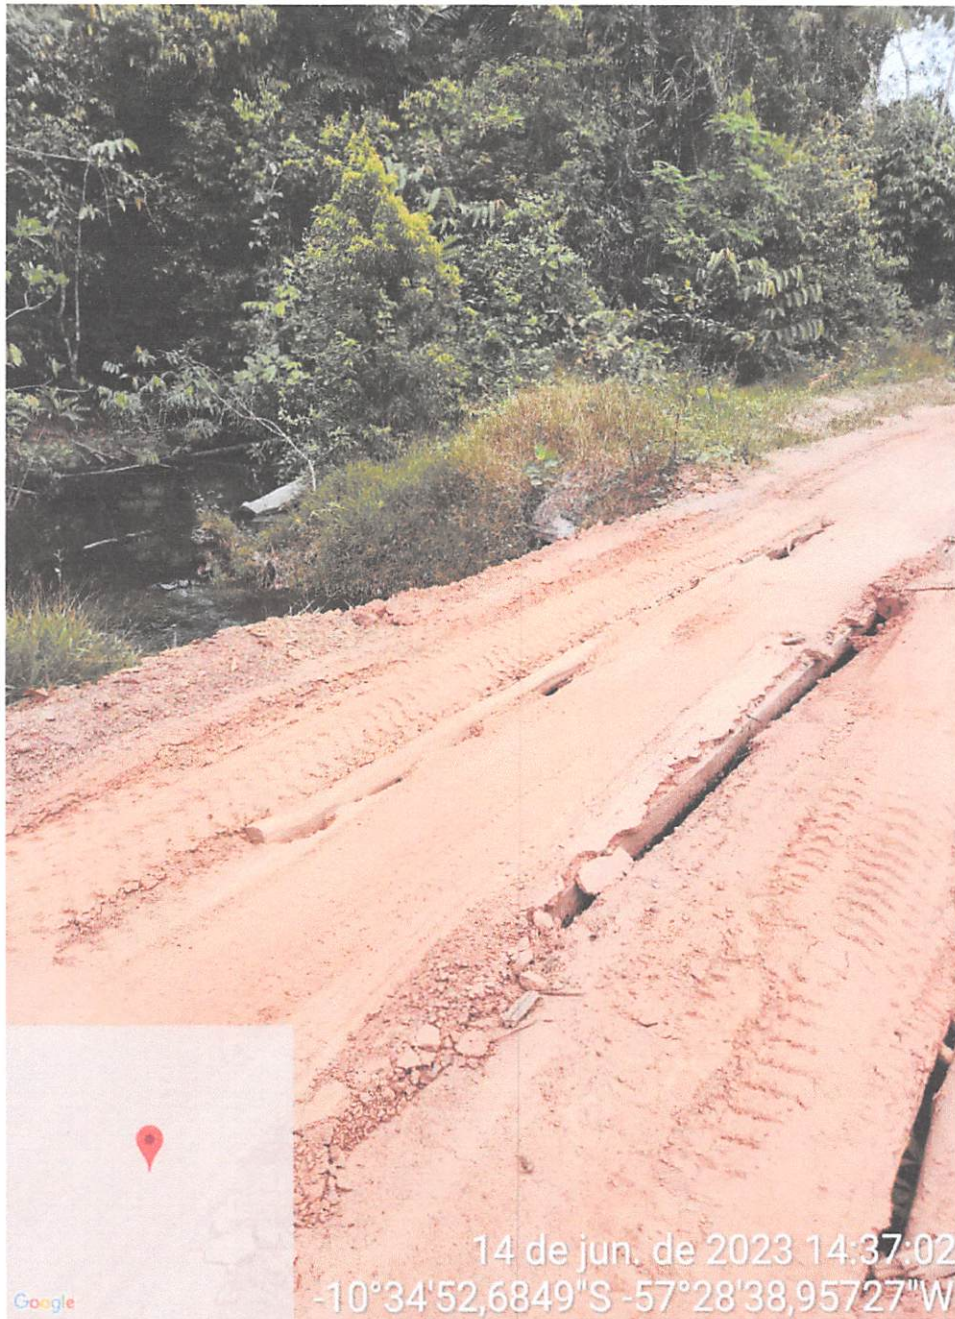
**a) Nas proximidades da Fazenda do Dr. Rone**

No trecho existem 02 pontes bem próximas que poderiam ser substituídas por um aterro mais longo com 02 tubos, porém caso a Prefeitura opte por manter as pontes precisa ser realizada manutenção na cabeceira da ponte que está cedendo.

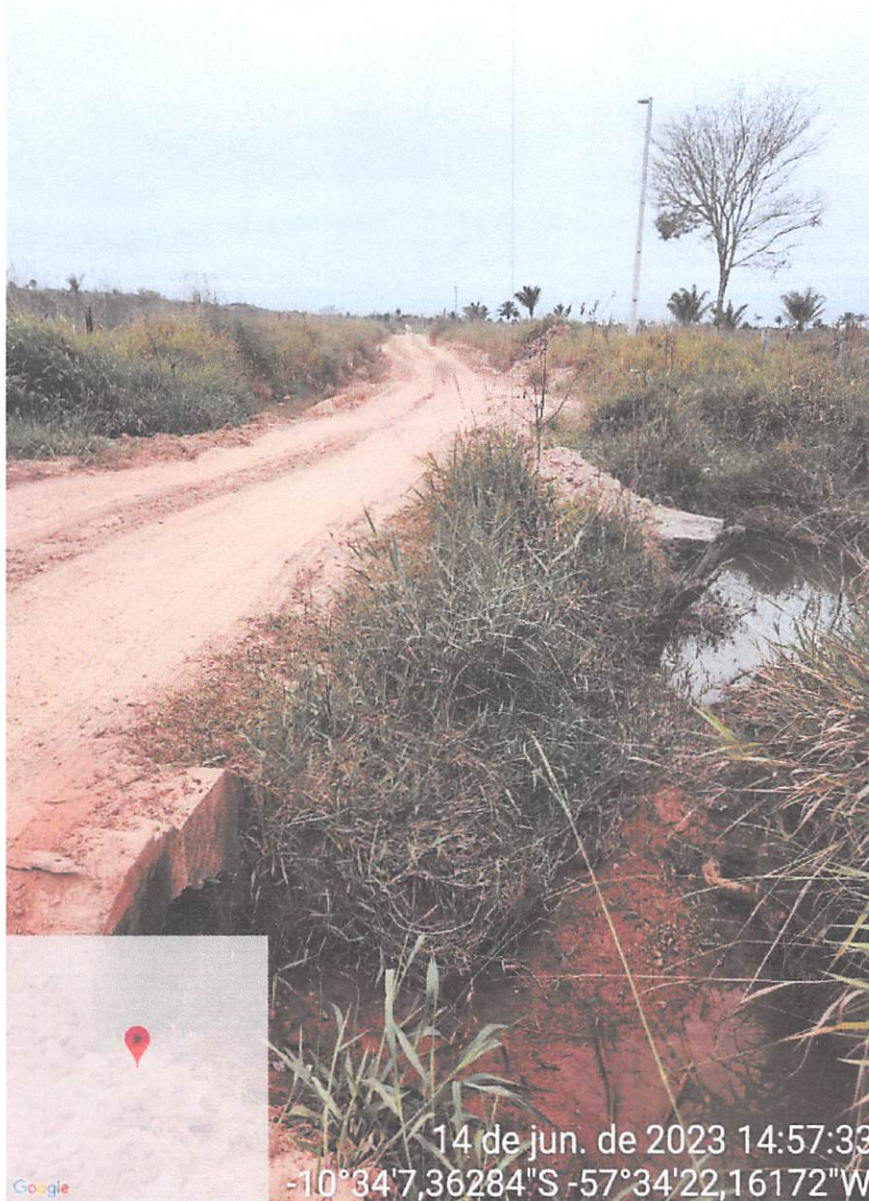
b) Nas proximidades da Fazenda do Fabiano Queiroz

Este aterro "rodou" no último período chuvoso. Foi objeto de manutenção paliativa por parte dos produtores rurais, mas precisa ser arrumado no período das secas para evitar transtornos novamente no próximo período chuvoso. Sugere-se desde já a substituição do oco por tubo e o levantamento do aterro.

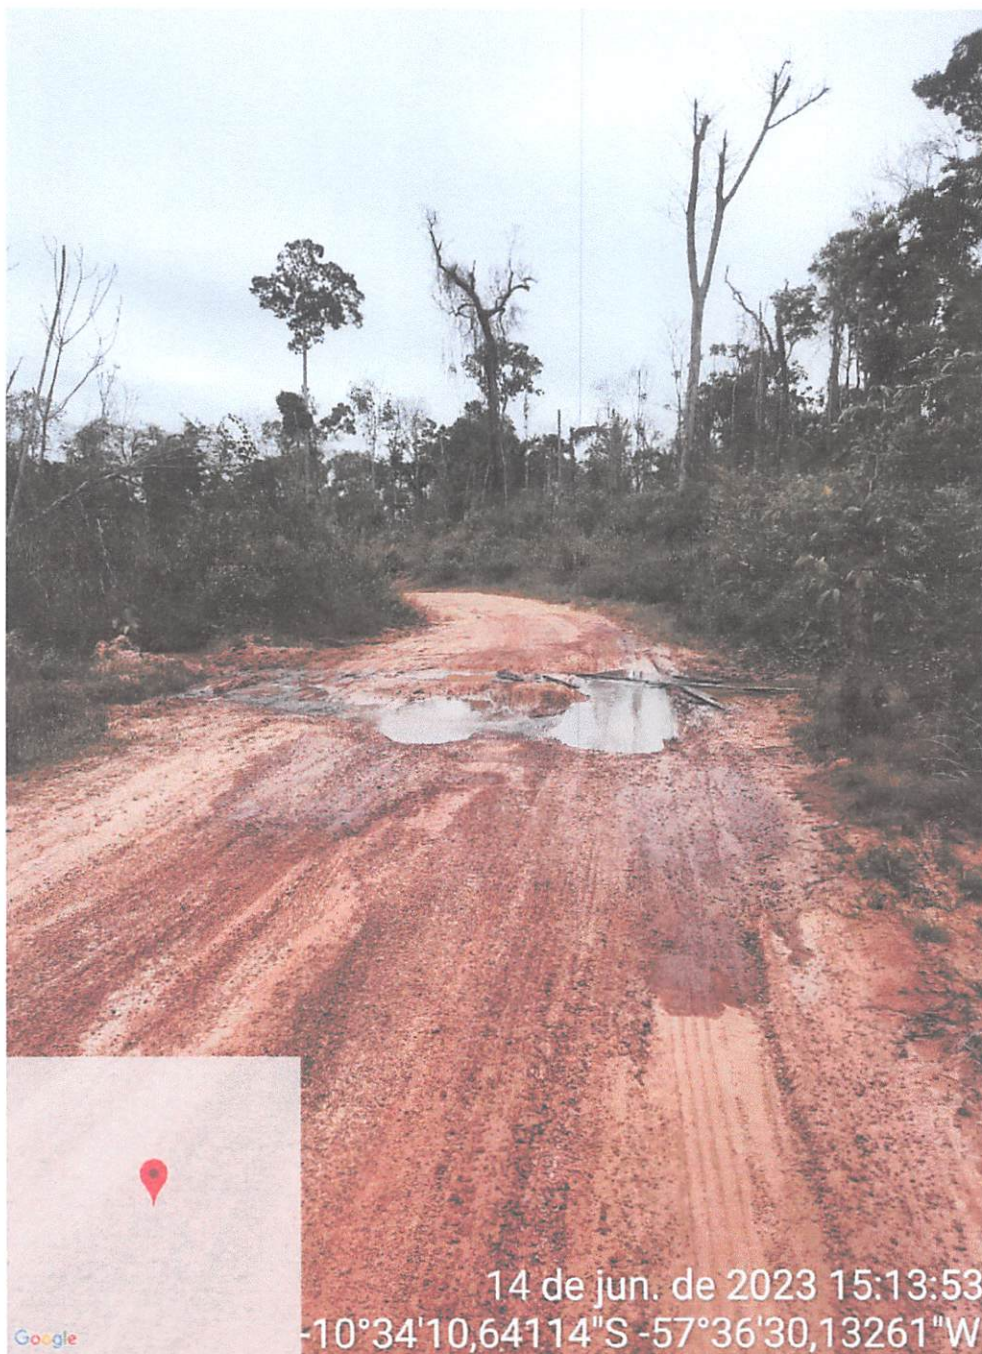
c) Nos arredores da Faz. Do Curvo

No ponto indicado existe uma mina de água sem aterro que está começando a cortar a estrada, no período chuvoso com o aumento do volume da mina provavelmente o trecho se tornará intrafegável.

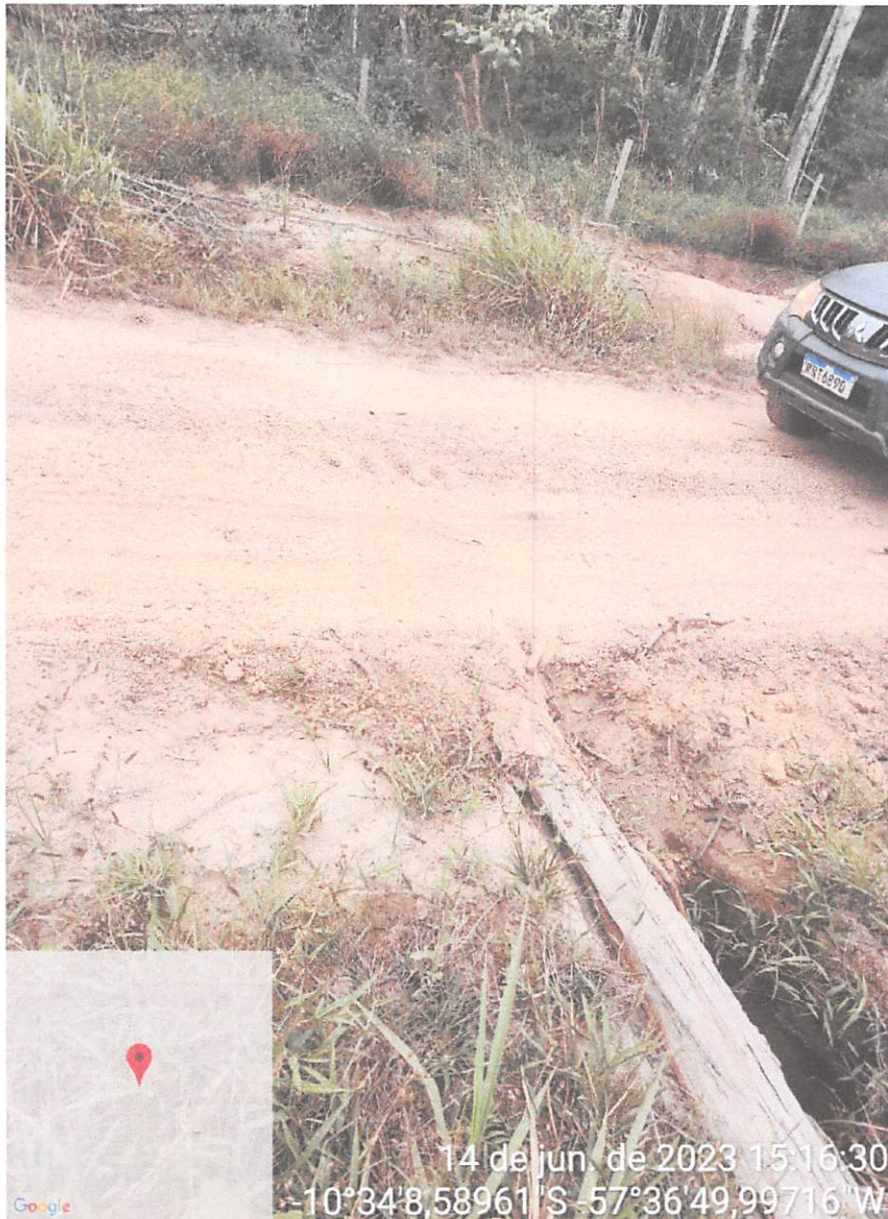
**d) Nos arredores da Faz. Do Dr. Nilton**

O oco que sustenta o referido aterro está rachado, sendo sugerido desde já a substituição do mesmo por um tubo ou ao menos por um oco não avariado para evitar problemas no período chuvoso.
